TRATAMIENTOS DE CONSERVACION / RESTAURACION SOBRE PIEZAS EN CERAMICA, DE JUGUETE, DEL MUSEO NACIONAL DE ARTE HISPANO-MUSULMAN DE GRANADA.

De entre los distintos procesos llevados a cabo en las diferentes piezas, sirvan de expresión gráfica las siguientes imágenes: PIEZA. N° Rº. 9025.

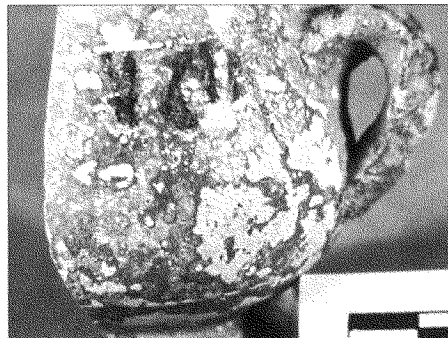
Foto I. Vista general del estado de conservación. Se puede ver la densa capa de concrecciones carbonatadas, que afectan directamente tanto a su decoración con manganeso, como a su vidriado, casi desaparecido en su totalidad.
