ESTUDIO ESTRUCTURAL DEL PUENTE ANTIGUO SOBRE EL RÍO ANDARAX. CARRETERA AL -110 ENTRE HUERCAL DE ALMERÍA Y VIATOR. ESTUDIO DE MEJORAS DE MEDIDAS E INFORME FINAL DE RESULTADOS

FECHA : 30 de noviembre de 2020

Informe nº 1112-02 (2)

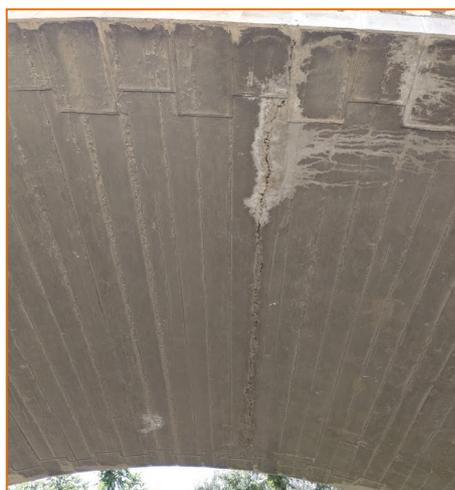
Por lo general, según se indica en el einforme con expediente 1112-01 (1) ESTUDIO ESTRUCTURAL Y PATOLÓGICO, el estado de conservación del puente es mas que aceptable, detectandose únicamente una fisura leve en el arco nº3 aguas abajo, asi como, debido al evidente paso del tiempo, se detectan zonas con mayor desgaste o erosión, coincidentes normalmente con la base de las pilas mas centrales, donde el paso de agua del río, en las épocas en las que ha existido caudal, produce un lavado superficial.

Fisura en arco de vano 3

Como medidas de reparación se recomiendan únicamente labores de mantenimiento que suponen la reconstrucción de las zonas más erosionadas con mortero y la realización de un saneado superficial y reconstrucción con mortero de reparación de las únicas fisuras detectadas en uno de los arcos del puente.

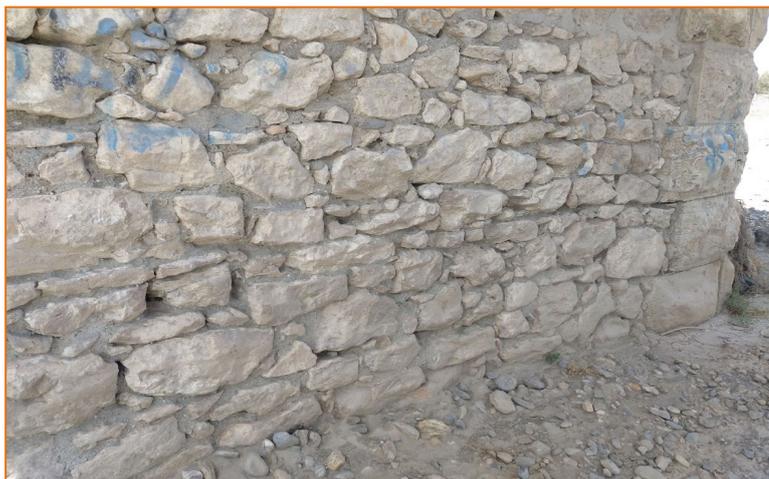
Zonas erosionadas en la base de las pilas.
