## **CAUSAS DE PATOLOGIAS EN LA CIMENTACION QUE GENERAN LA NECESIDAD DE UN RECALCE**

# PATOLOGIA DE LAS CIMENTACIONES

## **ANEXO: ESTUDIO DE CASOS PARTICULARES DE RECALCE SUPERFICIAL**

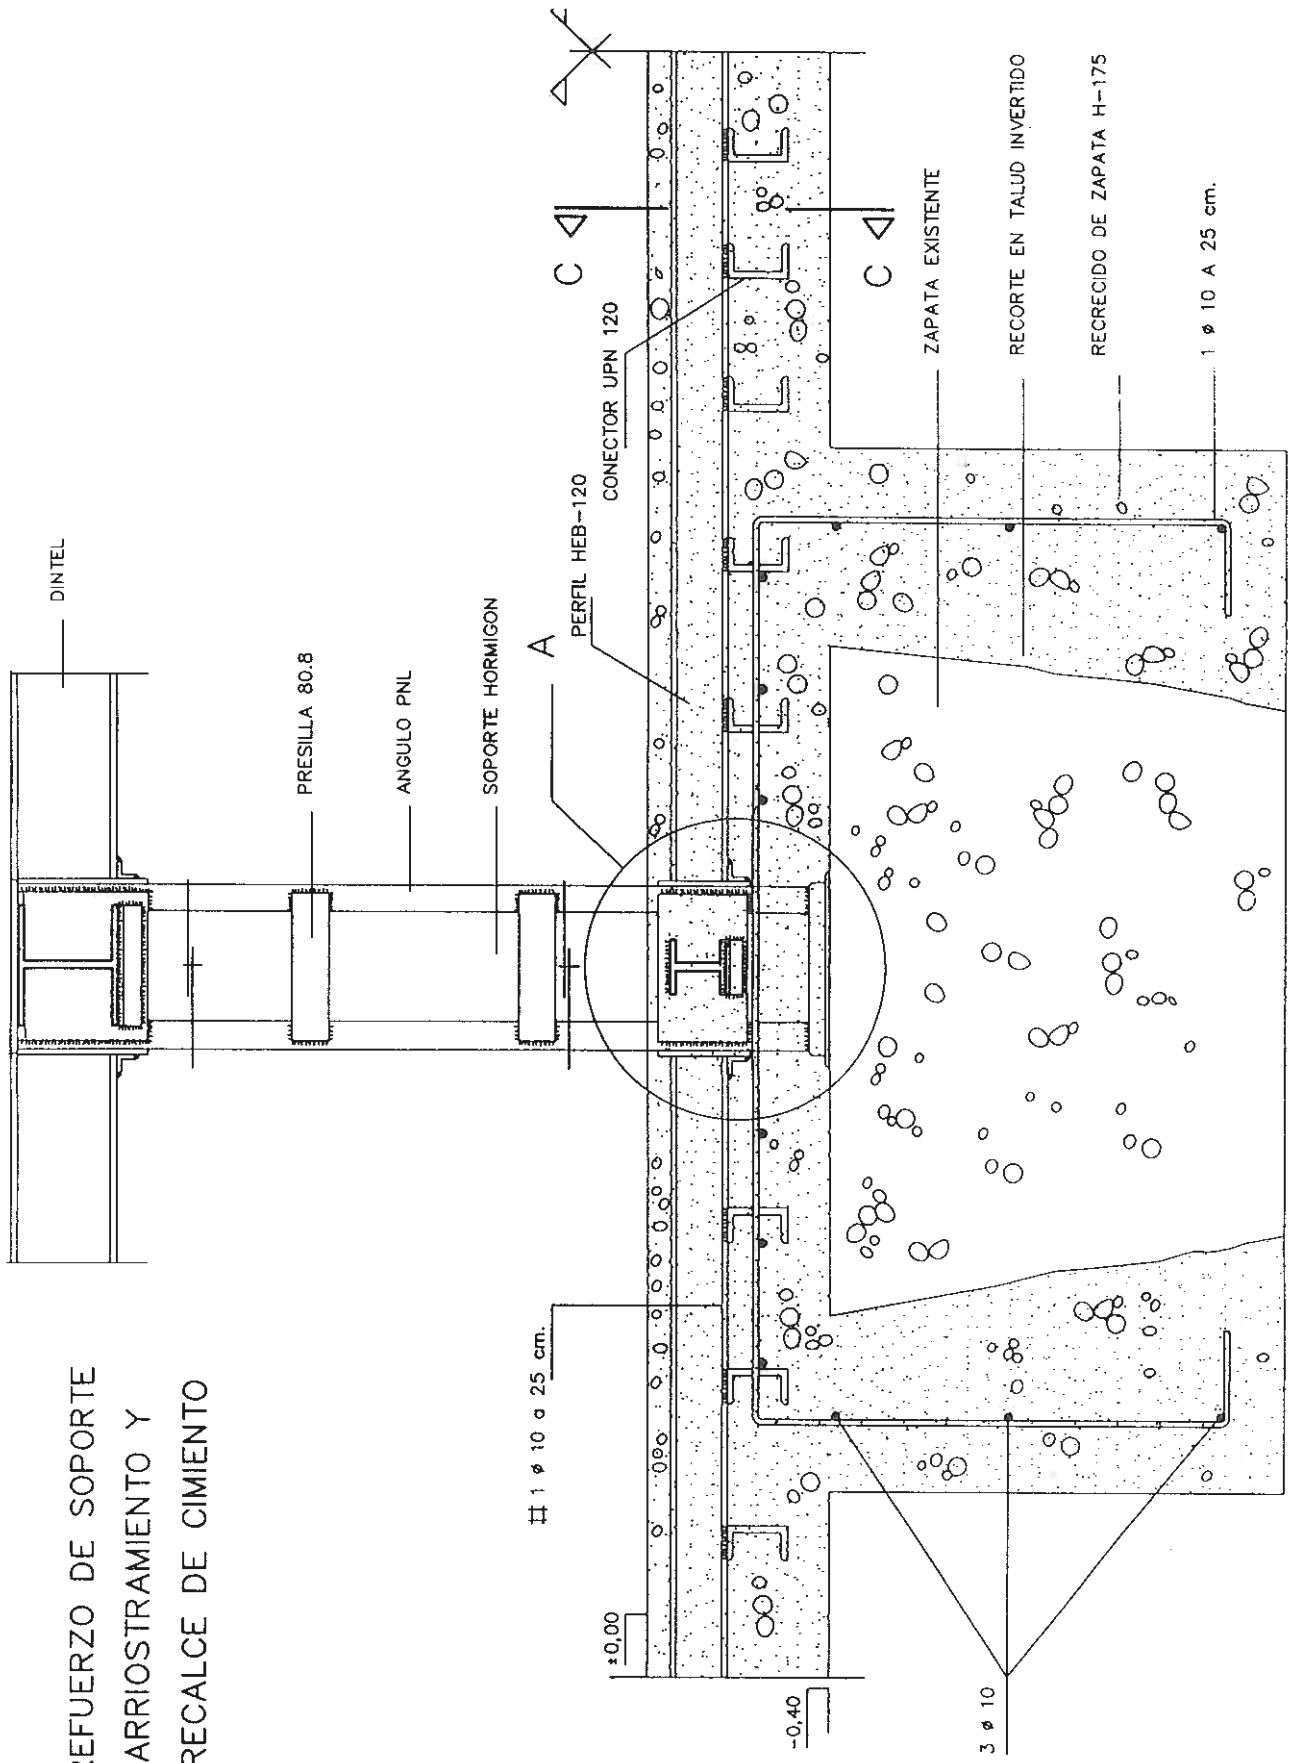
REFUERZO DE SOPORTE  
ARRIOSTRAMIENTO Y  
RECALCE DE CIMIENTO

Iniciadas las obras se constató la deficiente disposición constructiva de las zapatas -fotografías págs. 1, 2, 3 y 4- apreciándose un hormigón de bajísima calidad, así como que la armadura de estas zapatas se dispone sobre su cara superior o, mejor dicho, entre esta cara y la solera, carente consecuentemente de efectividad alguna.

Además, -como se constata en las fotografías de págs. 2 y, especialmente, 3- los soportes no anclan su armadura en el cimiento, sino que la disponen en esta capa superior a la zapata y bajo solera.

Desechada la posibilidad de micropilotes, puesto que la baja resistencia y mala calidad de los hormigones de la cimentación y la estructura impedía proceder al recalce y refuerzo del edificio mediante métodos con necesidad de uniones con capacidad resistente, se optó por un sistema mixto que hiciera funcionar como cimiento las vigas riostras que, así mismo, era preciso introducir, colaborando éstas en la transmisión de cargas.

Se aprovechaba también la necesidad de refuerzo de los soportes, realizada mediante zunchado con angulares empresillados, que permitía la correcta conexión a la base de éstos de las riostras, en orden a una efectiva transmisión de cargas.

Las riostras dispuestas fueron vigas mixtas de acero-hormigón, lo que permitía, por soldadura, la perfecta unión del perfil de la viga mixta (HEB) al refuerzo de acero del soporte. El perfil quedaba, posteriormente, embutido en hormigón a efectos de su protección y disponiéndose la cabeza de

compresión de la citada viga mixta en la parte inferior de la misma, dado el tipo de solicitaciones a soportar. Los conectores empleados fueron casquillos de UPN dispuestos de forma simétrica respecto al centro del perfil.

Además del sistema de arriostramiento brevemente descrito en esta exposición, -se describe ampliamente en la documentación del Proyecto que sigue-, se procedió al recrecido de zapatas con punteo superior del cimiento existente, con canto en el que se embuten las riostras que acometen y ensanche perimetral en forma de viga de cintura, con picado en cuña de la zapata primitiva.

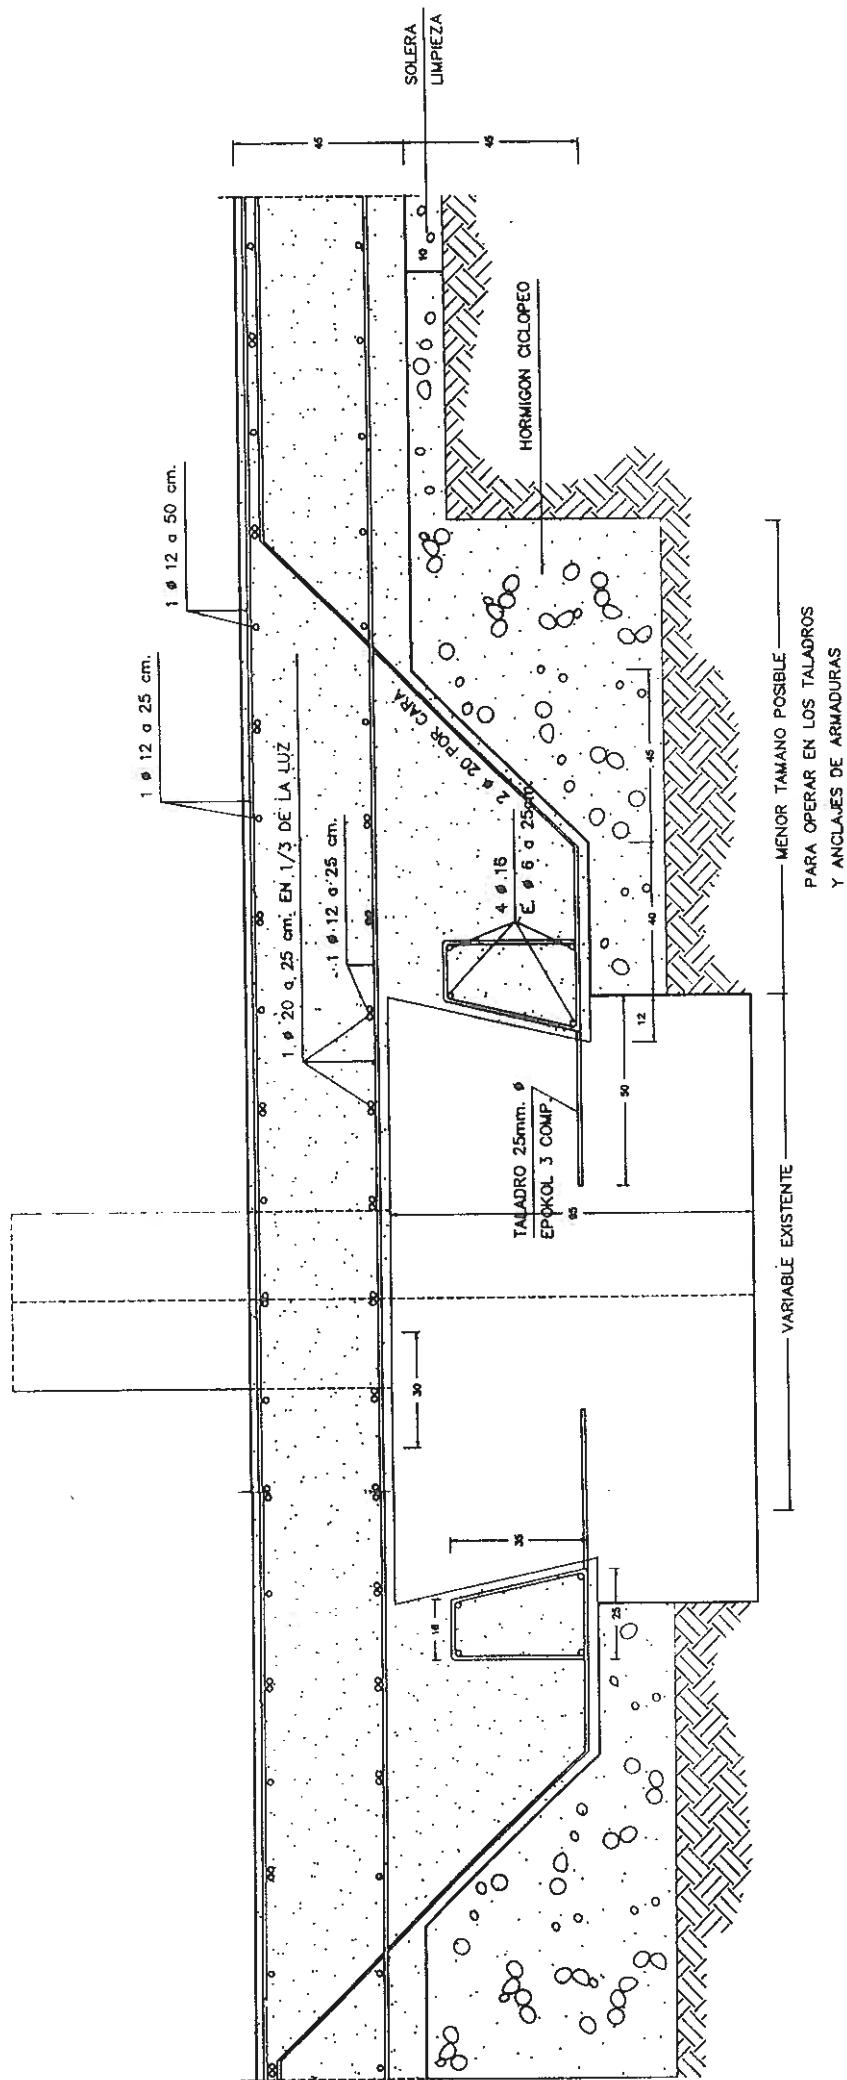
DETALLE ZAPATA

La ejecución de las zapatas existentes, con un dado inferior de hormigón de bajísima calidad y un estrato o capa superior, de muy poco canto (aproximadamente 20 cm), de mejor calidad, obligó, así mismo, a las reformas del sistema que recogen los detalles citados.

En este caso, se optó por un sistema de recalce por losa, colocada sobre las zapatas existentes, previamente recrecidas por zunchado de cintura que se aprovechó para conseguir la conexión zapata-losa.

A las zapatas se les produjo el ataludado lateral que permitía el posterior acuñamiento entre zapata antigua y el recrecido perimetral, aplicándose resina epoxi entre hormigones viejos y nuevos.
