## INUNDACIONES Y AVENIDAS DE LOS RÍOS DE ALMERÍA. UNA CONSTANTE SECULAR

\*José Jaime Capel Molina

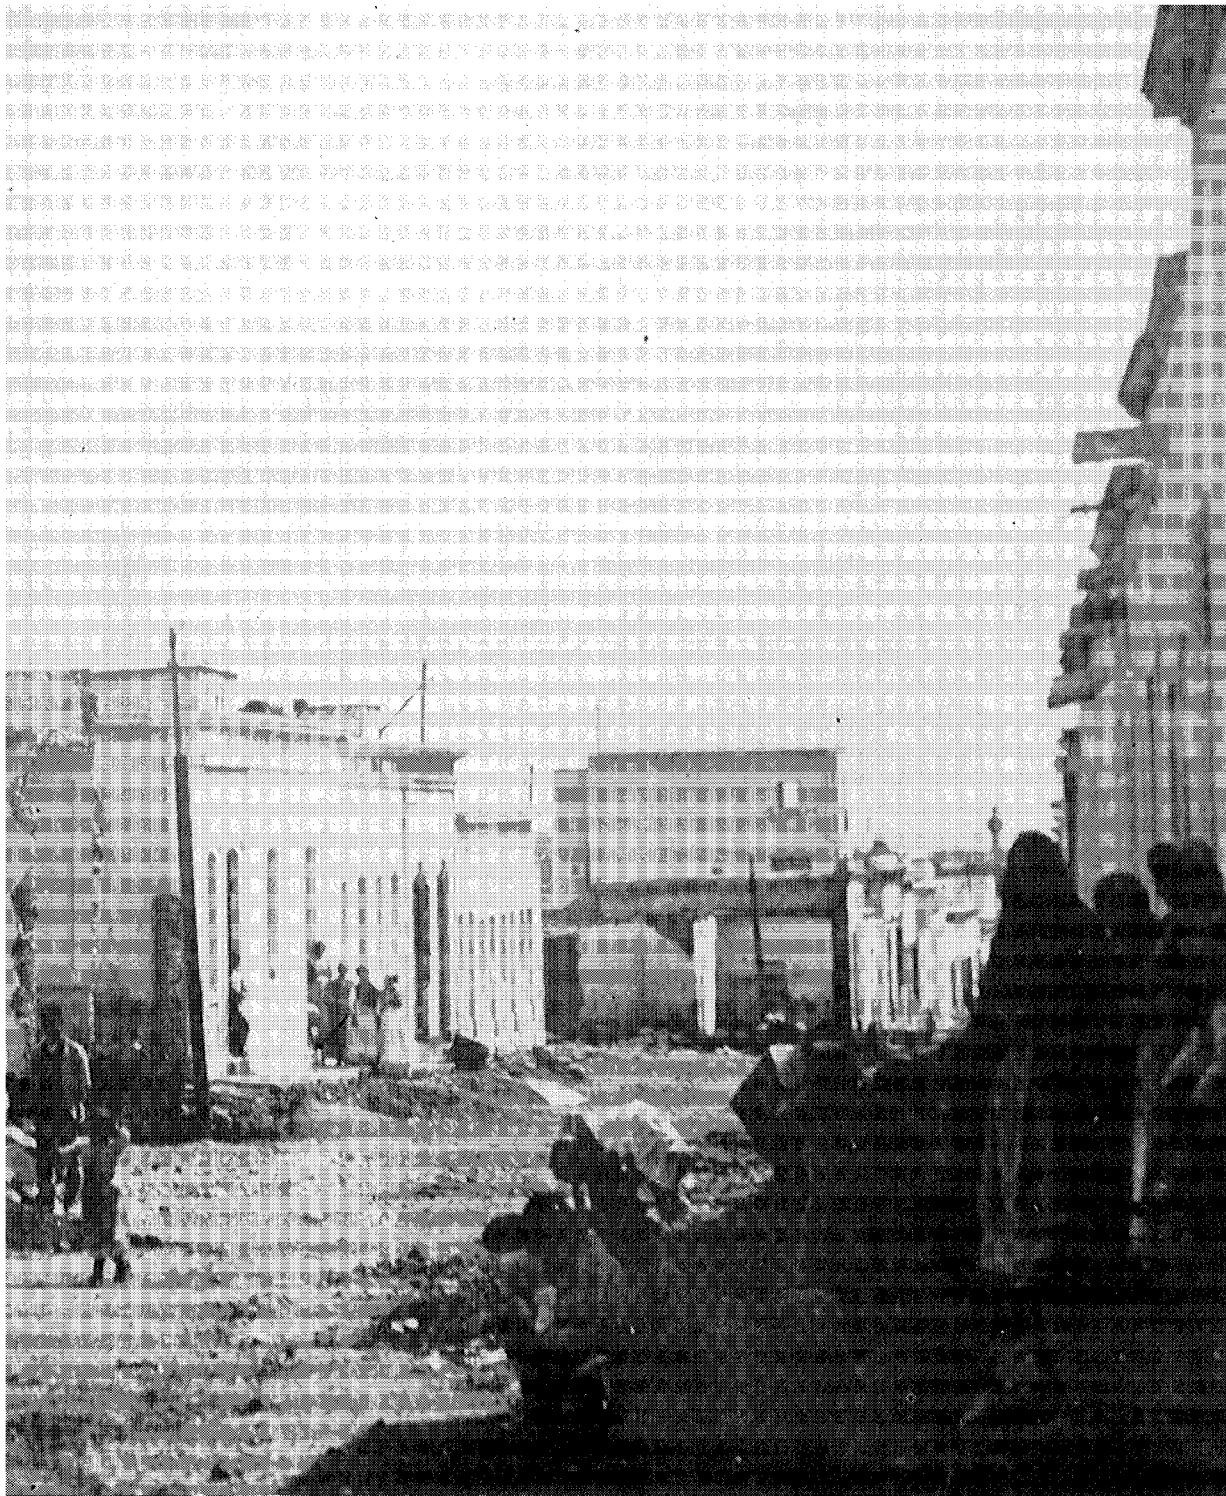
Lámina 1.— Devastación producida en la ciudad de Almería, tras la gran inundación del 11 de septiembre de 1891. (Gentileza de José M.<sup>o</sup> Molina.)

Sin embargo, la tragedia climatológica más grande acaeció años después —11 de septiembre de 1891—, una aparatosa tormenta que descargó 158 mm entre las 8 y 11 horas de la mañana, convirtió en ramblizos la mayor parte de las calles de Almería, muriendo arrastrados por las aguas cenagosas 10 personas. El desastre conmovió a la opinión pública española y, a consecuencia de ello, el Gobierno ordenó el desvío de las ramblas que cruzaban la ciudad —Obispo Orberá y Alfareros— y su encauzamiento hacia la rambla de Belén, cuyo cauce es objeto de una nueva ordenación, construyéndose los muros de defensa que se conservan hasta la actualidad,

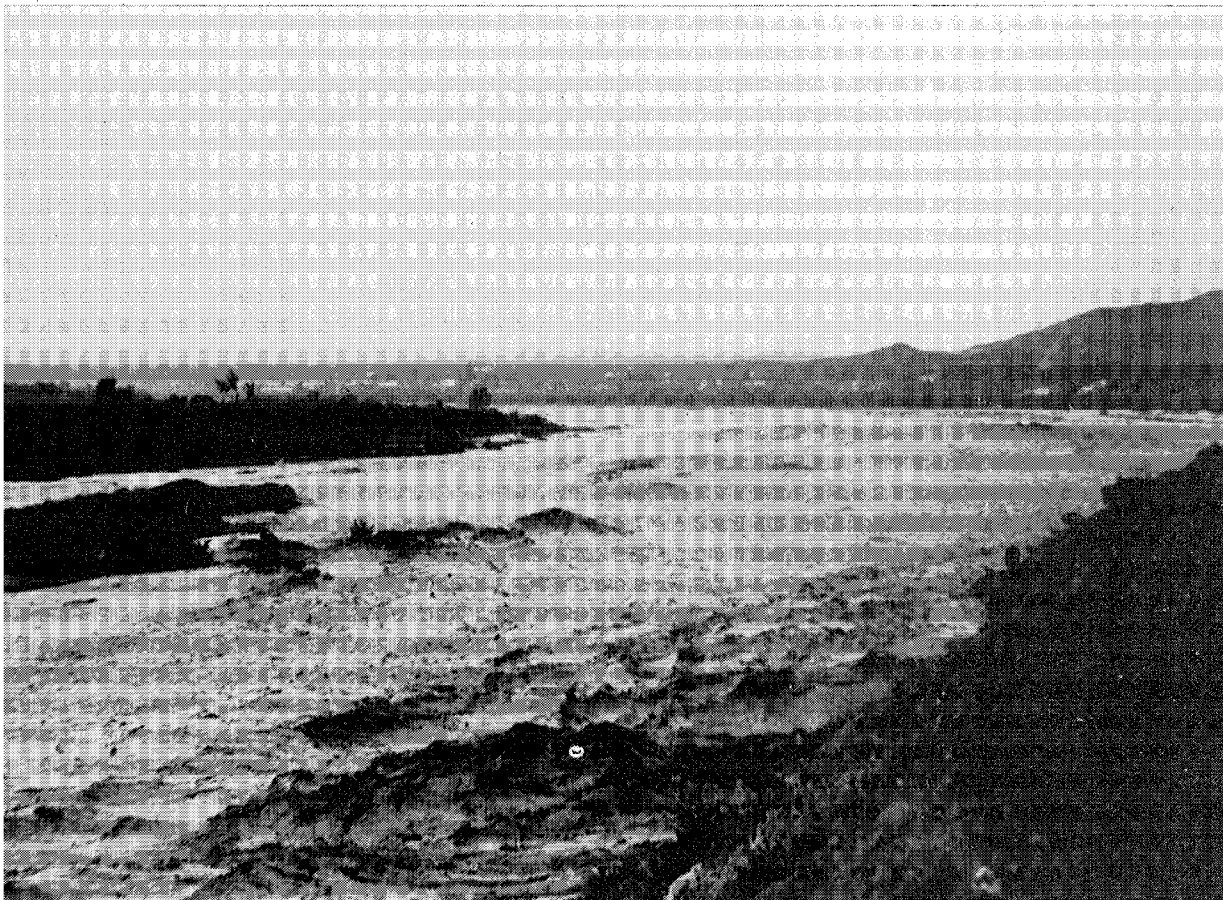
Lámina 3.— El río Almanzora, en su curso medio, en donde se aprecia la gran riada, anegando la huerta de sus riberas. (19/octubre/1977.)

Más recientemente en octubre de 1977 unas violentas tormentas produjeron el desbordamiento del Almanzora a su paso por Tíjola, Purchena y Cantoria, aunque sin tintes tan dramáticos. Todas estas situaciones atmosféricas serán estudiadas monográficamente en capítulos posteriores.

Finalmente la riada de octubre de 1977, el río Almanzora presenta el día 26 un aforo máximo instantáneo para la estación de Santa Bárbara (Overa) de 1.000 metros cúbicos por segundo. El río de Aguas aportó un caudal máximo instantáneo de 500 metros cúbicos por segundo, desbordándose su cauce ampliamente e inundando las huertas de sus márgenes. Se registraron precipitaciones intensas de hasta 200 mm y día, en la cuenca del Almanzora y río de Aguas.

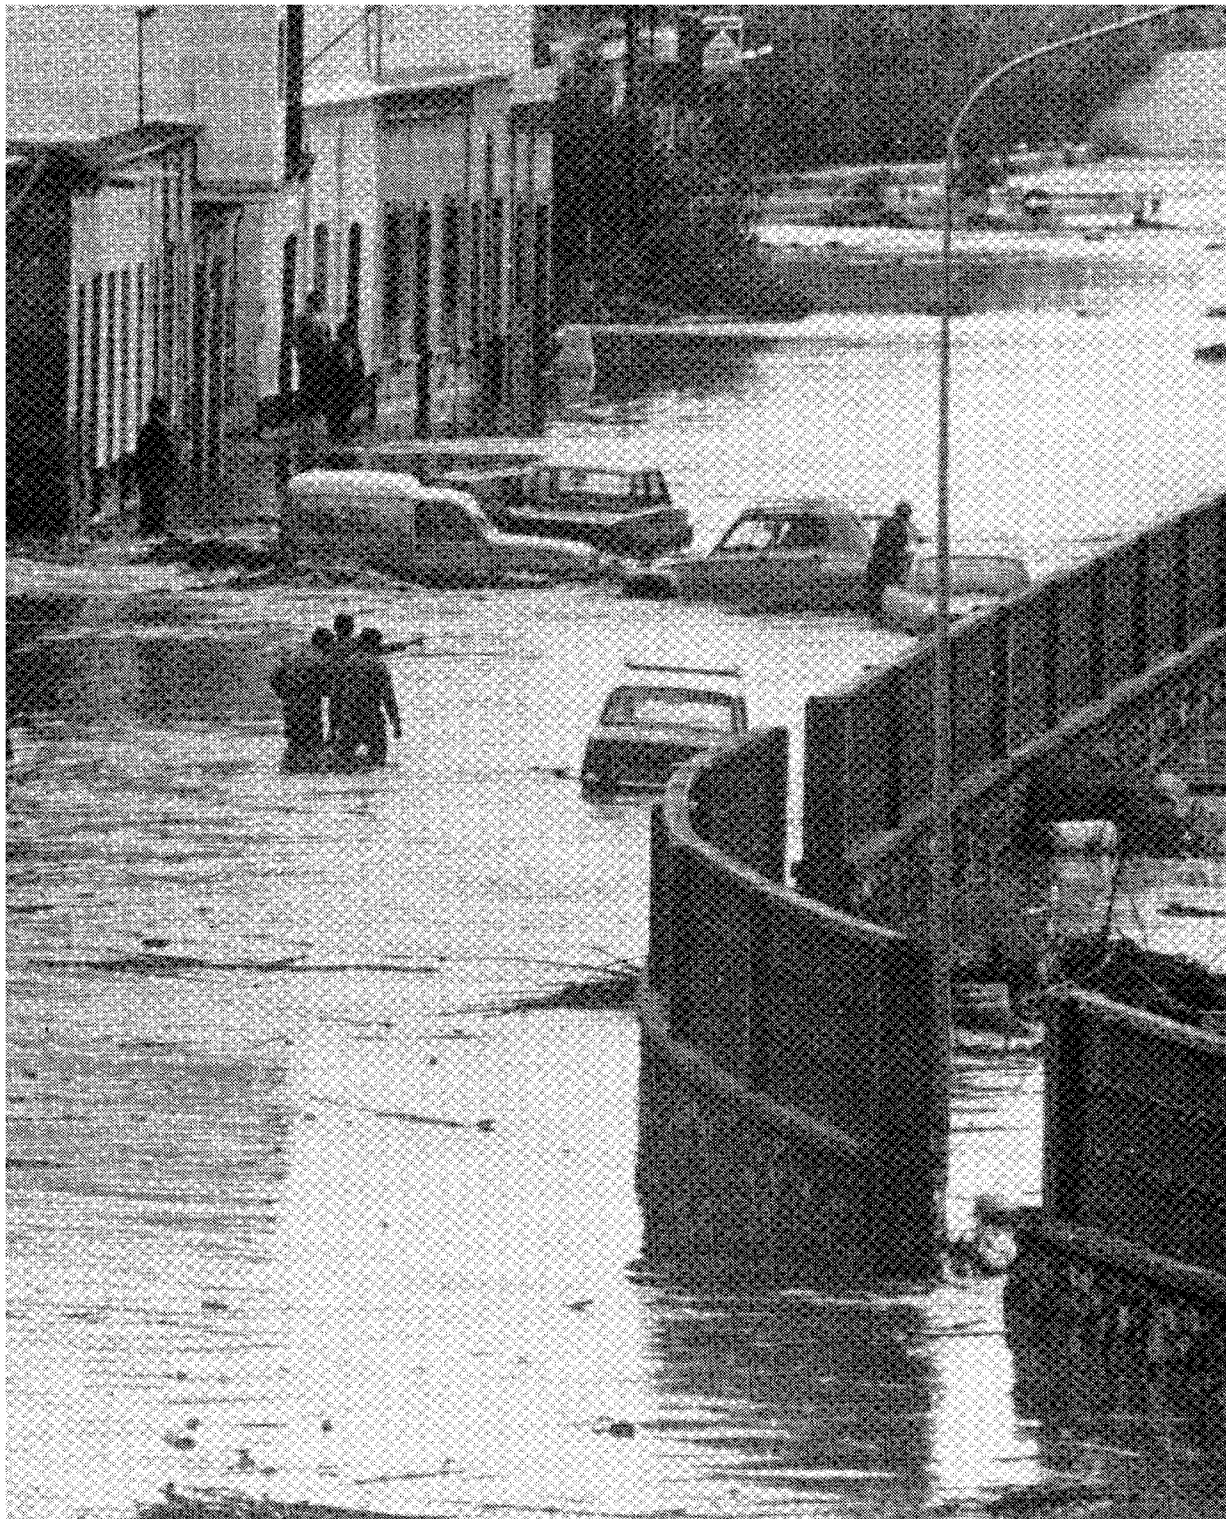
Lámina 4.— El desbordamiento del río de Adra inunda en el mediodía del 19 de octubre de 1973, la zona portuaria de Adra. El muro que aparece en la margen derecha y que acotaba, separándolo de la ciudad, la zona comercial del puerto, actuó de presa ante el empuje de las aguas, siendo destruido en diversos tramos para dejar paso al cenagoso líquido. (Fotografía: Bayo.)

cos por segundo, arrasando la vega y parte del municipio a su paso. En el sector provincial de Poniente, el río de Adra inundó la población y vega de esta ciudad, con un caudal máximo instantáneo de 2.000 metros cúbicos por segundo.
