2.- LOS RESTOS ARQUITECTONICOS DE LA ALCAZA- BA CALIFAL.

a.- Problemática de identificación.

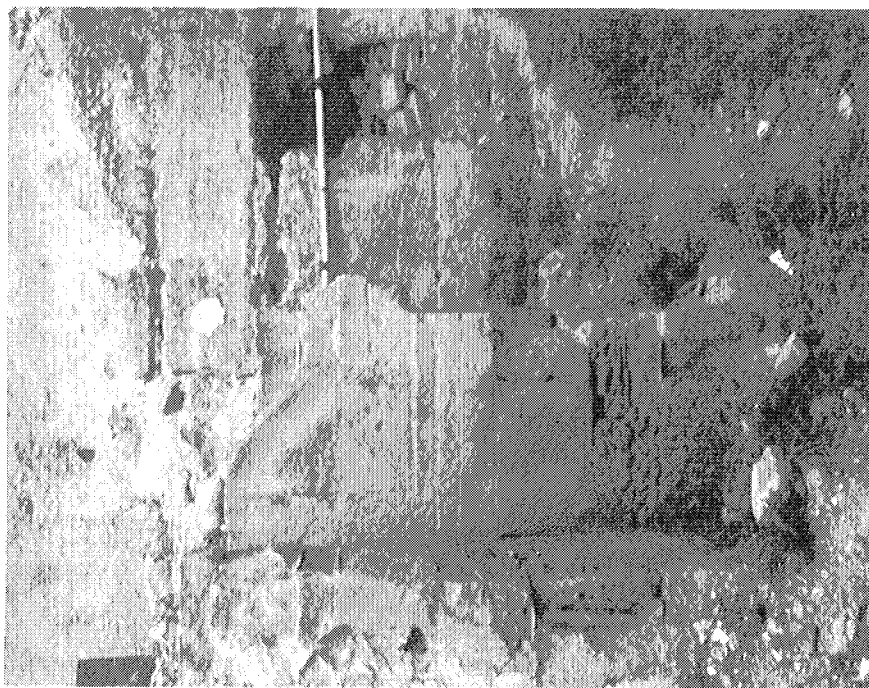
Lám. 1.- Pilar sudoccidental y arranque de arco.

Como de toda la arquería, lo más que se conserva es el arranque del arco en el lado occidental de la fachada exterior. Presenta éste una imposta escalonada, formada por dos sillares superpuestos, sobresaliendo al superior 12 cm. de la línea de jamba. De su base arranca el resalto del alfiz, que continua en ascenso hasta la altura conservada (58 cm.). Los riñones del arco están formados por tres sillares enhiestos que crean una inclinación de aprox. 19º de arranque del arco (lám. 1). El lado opuesto se encuentra muy destruido (lám. 2).

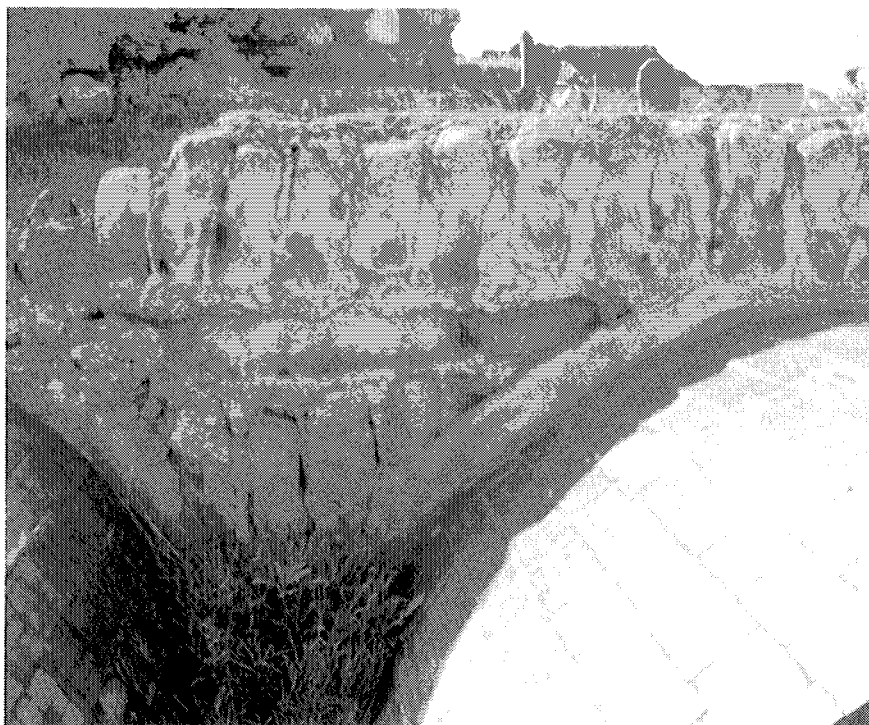
Lám. 9.- Muro de aparejo atazonado sobre los posteriores baños públicos.

do por una hilada de 12 sillares a soga, de 12 cm. de anchura más 3 de mezcla, y 31 cm. de altura. Dos hiladas inferiores se componen de sillares en aparejo isódomo, de 1m. de long. y 18 a 20 cm. de grosor, que amparan un saliente con bocel, formado por dos piezas (12 cm. más 53 cm., con 31 cm. de alto). Se trata, probablemente, del resto de un arco rebajado y enjarjado, formado por sillares horizontales de corte oblicuo, que constituyó una entrada retraída.

El tramo final es el más completo pues presenta tres hiladas de sillares tendidos que separan dos a soga. La superior de éstas, se compone de 18 piezas, de hasta 34 cm. de altura y de 14 a 16 cm. de ancho. Por su parte, los sillares a tizón presentan una anchura de 16 cm. y una longitud de 61 cm. (lám. 9).

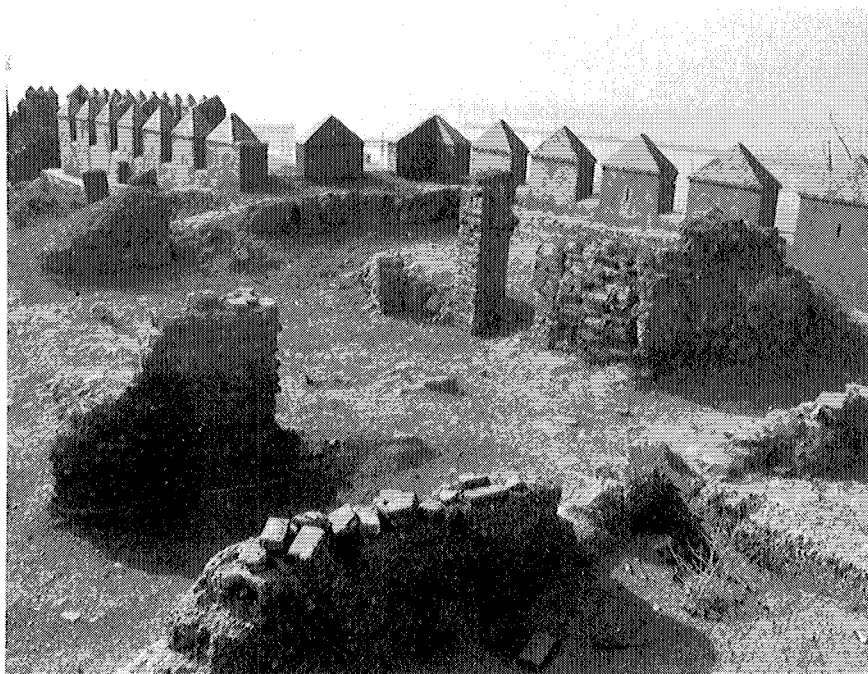
Lám. 10.- Los restos de la "Casa de Gobierno" en la actualidad.
