**LA PRESA DE SARRAL (TARRAGONA):
PRIMEROS RESULTADOS DEL ESTUDIO
ARQUEOLOGICO, HISTORICO
Y SEDIMENTOLOGICO**

Julia Beltrán de Heredia Bercero
María Sardá i Vilardaga
Luís Mercadé Miranda

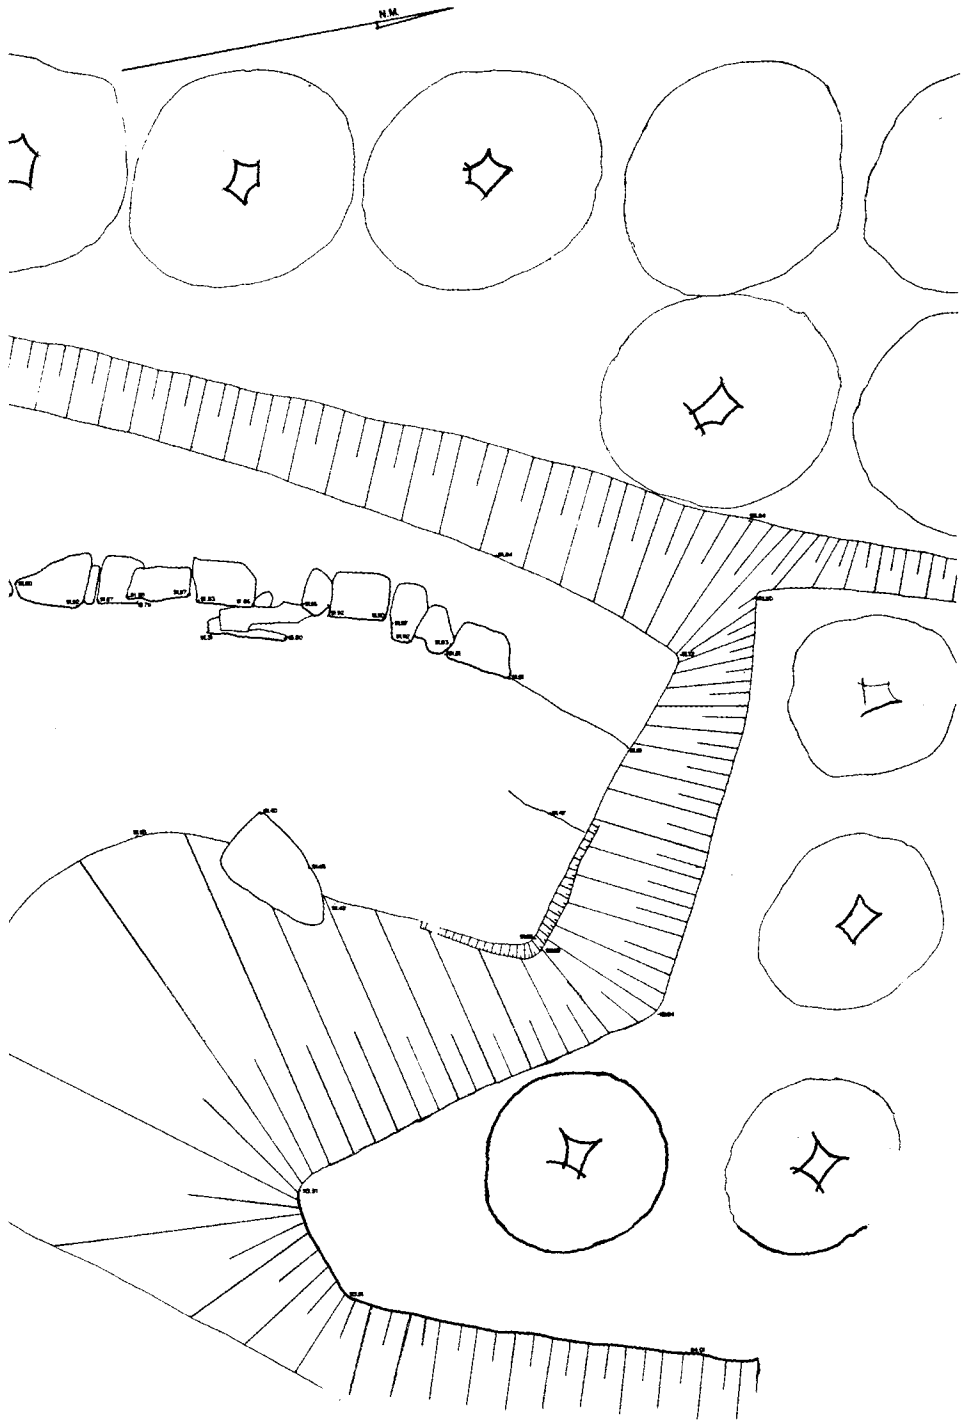
Lam. II.- Planta topográfica de la presa y muro anexo. Se aprecia la forma en arco de radio rebajado del dique y el diseño elíptico del estribo.

Esta presa formaría parte de las denominadas presas de derivación o azud, cuya finalidad sería la de elevar el nivel del agua para desviarla hacia un canal. La pantalla posee una forma planimétrica en arco de radio rebajado (lám. II), y una sección escalonada aguas abajo y vertical aguas arriba. Pertencería por tanto, a un tipo de azud mixto gravedad-arco, ya que la presión del agua se soportaría tanto por el propio peso de la pantalla como por los estribos, donde el arco transmitiría parte de los esfuerzos.

Tal y como parece lógico, la construcción se iniciaría por los estribos, para progresivamente ir cerrando el arco. En este momento, se necesitaría desviar el agua para poder trabajar en seco. A este hecho respondería un muro de 12 m. de largo (Lám II) que se entrega a la pantalla y se localiza en el margen derecho del cauce. Su factura es bastante deficiente, dado su provisionalidad; está construido con piedras de diferentes tamaños unidas mediante arcillas de fondo. Solo se ha conservado "in situ" la base del mismo.

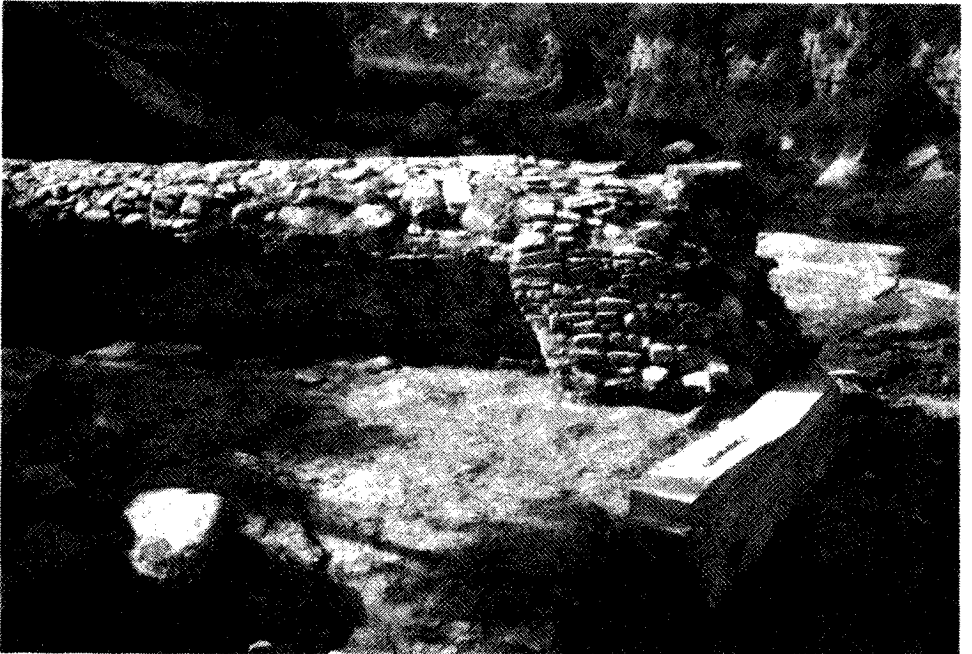
Fig. 2.- Presa de la Salada (Sarral). Vista de la coronación, del paramento de contacto con las aguas y del contrafuerte. Se aprecia el distinto aparejo entre la parte rehecha (obra de mampostería) y la original (rebozado de cal y arena).

La cara de agua abajo (Fig. 2) posee un paramento de mampuestos recubierto por un rebozado de cal y arena que protegería al muro de la erosión del agua. Entre ambos existe un núcleo de hormigón impermeable. En el punto de rotura de la presa -calculamos que los 11 m. que se conservan corresponden a la mitad de la pantalla, se encuentra un contrafuerte de sección escalonada, del que desconocemos su longitud, aunque creemos que no debía poseer mucho más de los 2m. que actualmente quedan. Su función sería la de contrarrestar la presión del talud de la pantalla con el embalse bajo o vacío.

La segunda fase constructiva viene marcada por un acontecimiento violento en el devenir de la presa: la rotura de la pantalla, que ha sido documentada tanto arqueológicamente como por el estudio de los sedimentos. La línea de rotura vendría marcada por una diferencia en el aparejo constructivo (Fig. 2), así como por una pequeña inflexión en la curvatura del arco. La parte rehecha no presenta el rebozado de cal y arena, sino que está impermeabilizada con una gruesa capa de arcillas. No podemos determinar la envergadura de la destrucción, ya que solo resta una parte de la pantalla.

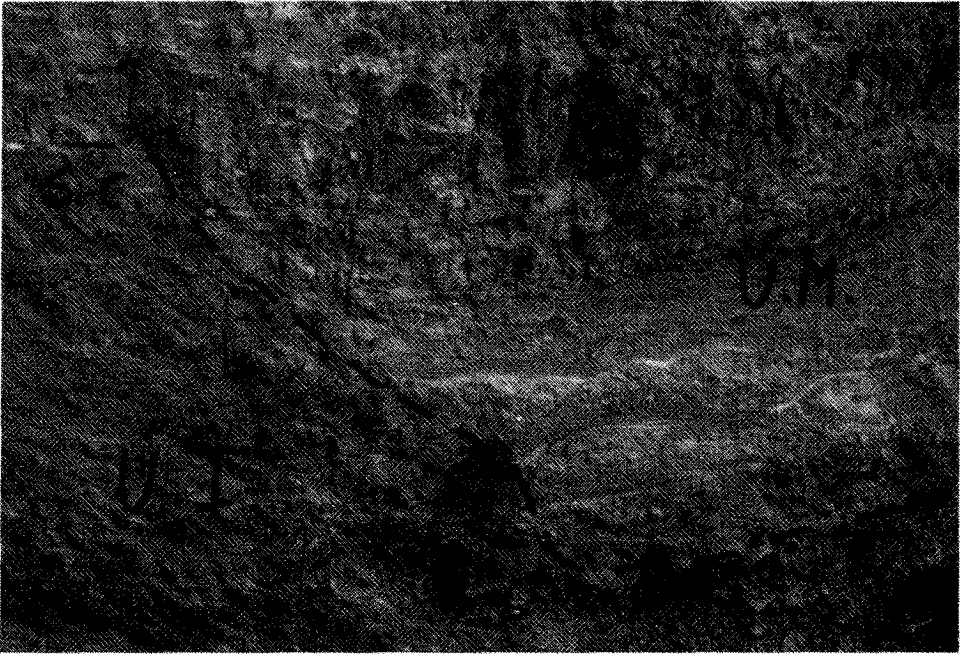
Fig. 3.- Presa de La Salada (Sarrat). Superficie canaliforme (S.C.) que separa la unidad fluvio-lacustre inferior (U.I.) de la media (U.M.). Se aprecian sedimentos laminados lacustres y sedimentos arenosos fluviales. Esta superficie se interpreta como resultado de la erosión y fuga de sedimentos provocada por la rotura del dique de la presa.

* El límite entre una y otra unidad, viene marcado por una superficie de discontinuidad canaliforme de gran envergadura, que representa el descenso del nivel de base de las aguas y la consiguiente erosión de los materiales anteriormente depositados (Fig. 3). Este descenso está relacionado genéticamente con el primer nivel arenoso de esta unidad (avenida registrada nº 12).

El estudio sedimentológico registra una superficie de discontinuidad canaliforme -fuga de sedimentos- que reafirman la rotura de la presa (Fig. 3). Una vez reparada, funcionaría hasta su colmatación, depositándose nuevos sedimentos que configurarían la unidad fluvio-lacustre media.

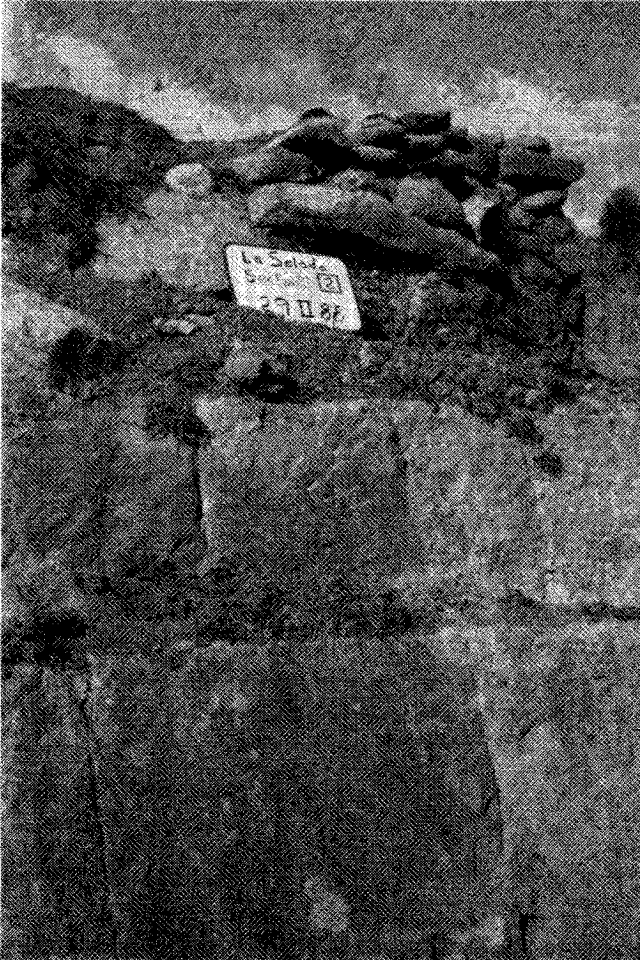
Fig. 4.- Presa de La Salada (Sarral). Vista del recrecimiento de época medieval erigido sobre los depósitos laterales de pendiente y el antiguo dique de época romana.

La nueva utilización y adecuación de la presa constituiría la tercera y última fase constructiva. Del muro de recrecimiento (Fig. 4) solo se ha conservado un pequeño tramo que alcanzaba una altura de 25 cm. y se situaba unos cm. más atrasado que la primera hilada.
