**ESTUDIO GEOTECNICO PARA PROYECTO DE CARRIL  
BICI EN HUÉRCAL DE ALMERÍA.  
CONEXIÓN HUÉRCAL-ALMERÍA**

**REFERENCIA: 21GE079**

**PROYECTO: CARRIL BICI EN HUÉRCAL DE ALMERÍA**

**PETICIONARIO: DIPUTACIÓN PROVINCIAL DE ALMERÍA**

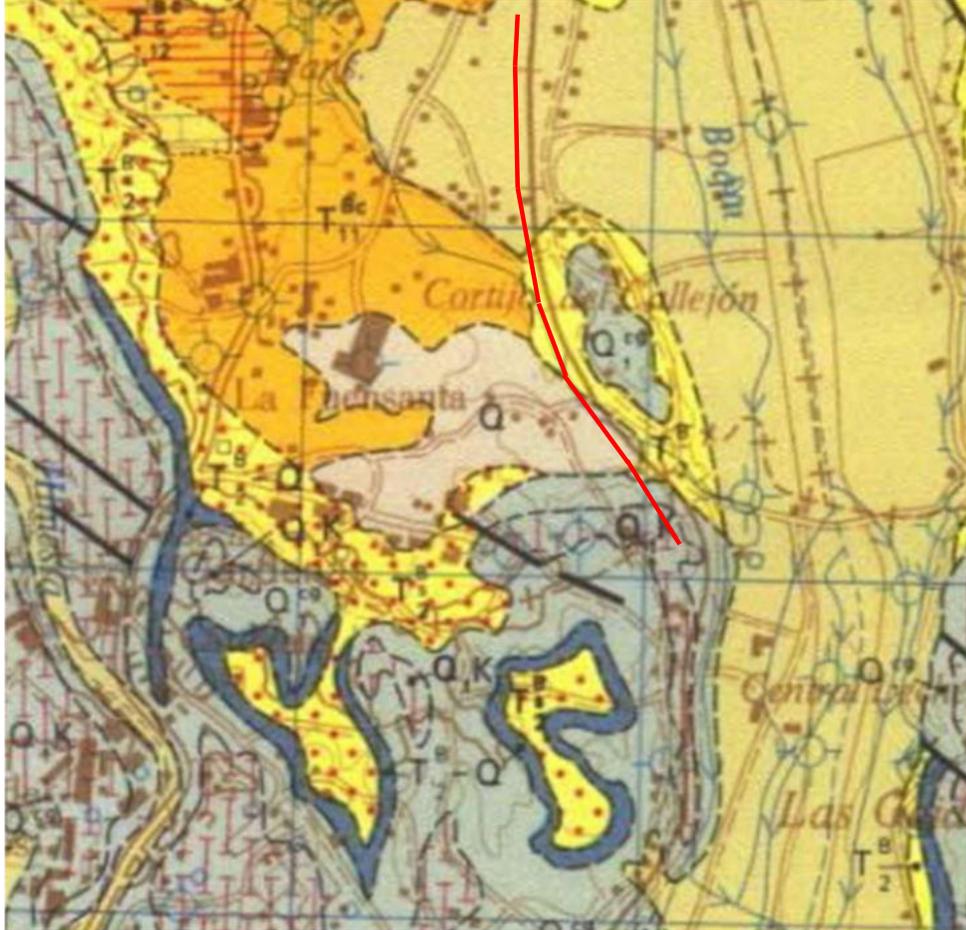
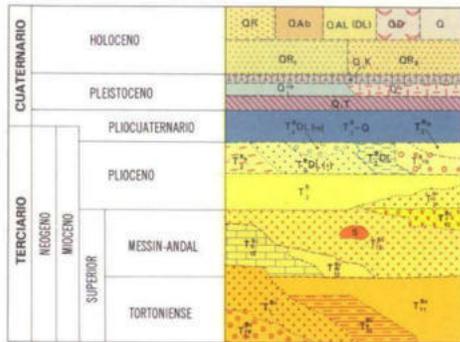
Hoja Geológica Magna 1045 Almería

Entorno geológico general de la traza de proyecto (línea roja)

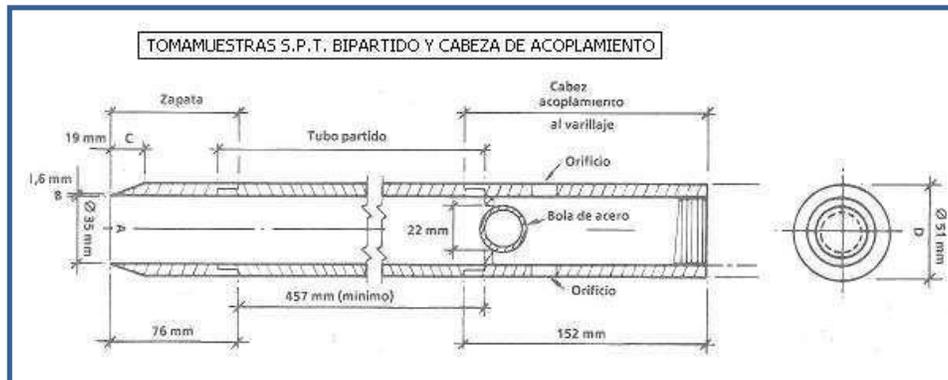
El ensayo S.P.T. en sondeo, es un tipo de prueba de penetración dinámica, que se realiza para valorar el estado de compacidad y/o consistencia de los terrenos alcanzados durante la perforación de éste y consiste en medir el número de golpes necesario para que se introduzca una determinada profundidad con una cuchara metálica (cilíndrica y hueca) muy robusta (diámetro exterior de 51 mm e interior de 35 mm que permite tomar y extraer una muestra alterada en su interior. El peso de la maza está normalizado (63,5 kp) así como la altura de caída libre (76 cm).

Una vez que en la perforación del sondeo se ha alcanzado la profundidad a la que se ha de realizar la prueba, sin avanzar la entubación y limpio el fondo del sondeo, se desciende el tomamuestras SPT unido al varillaje hasta apoyar suavemente en el fondo. Realizada esta operación, se eleva repetidamente la maza con una frecuencia

constante, dejándola caer libremente sobre una sufridera que se coloca en la zona superior del varillaje. Se contabiliza y se anota el número de golpes necesarios para hincar la cuchara los primeros 15 cm (N<sub>0-15</sub>)

Posteriormente se realiza la prueba en sí, introduciendo otros 30 cm, anotando el número de golpes requerido para la hincada en cada intervalo de 15 cm de penetración (N<sub>15-30</sub> y N<sub>30-45</sub>)

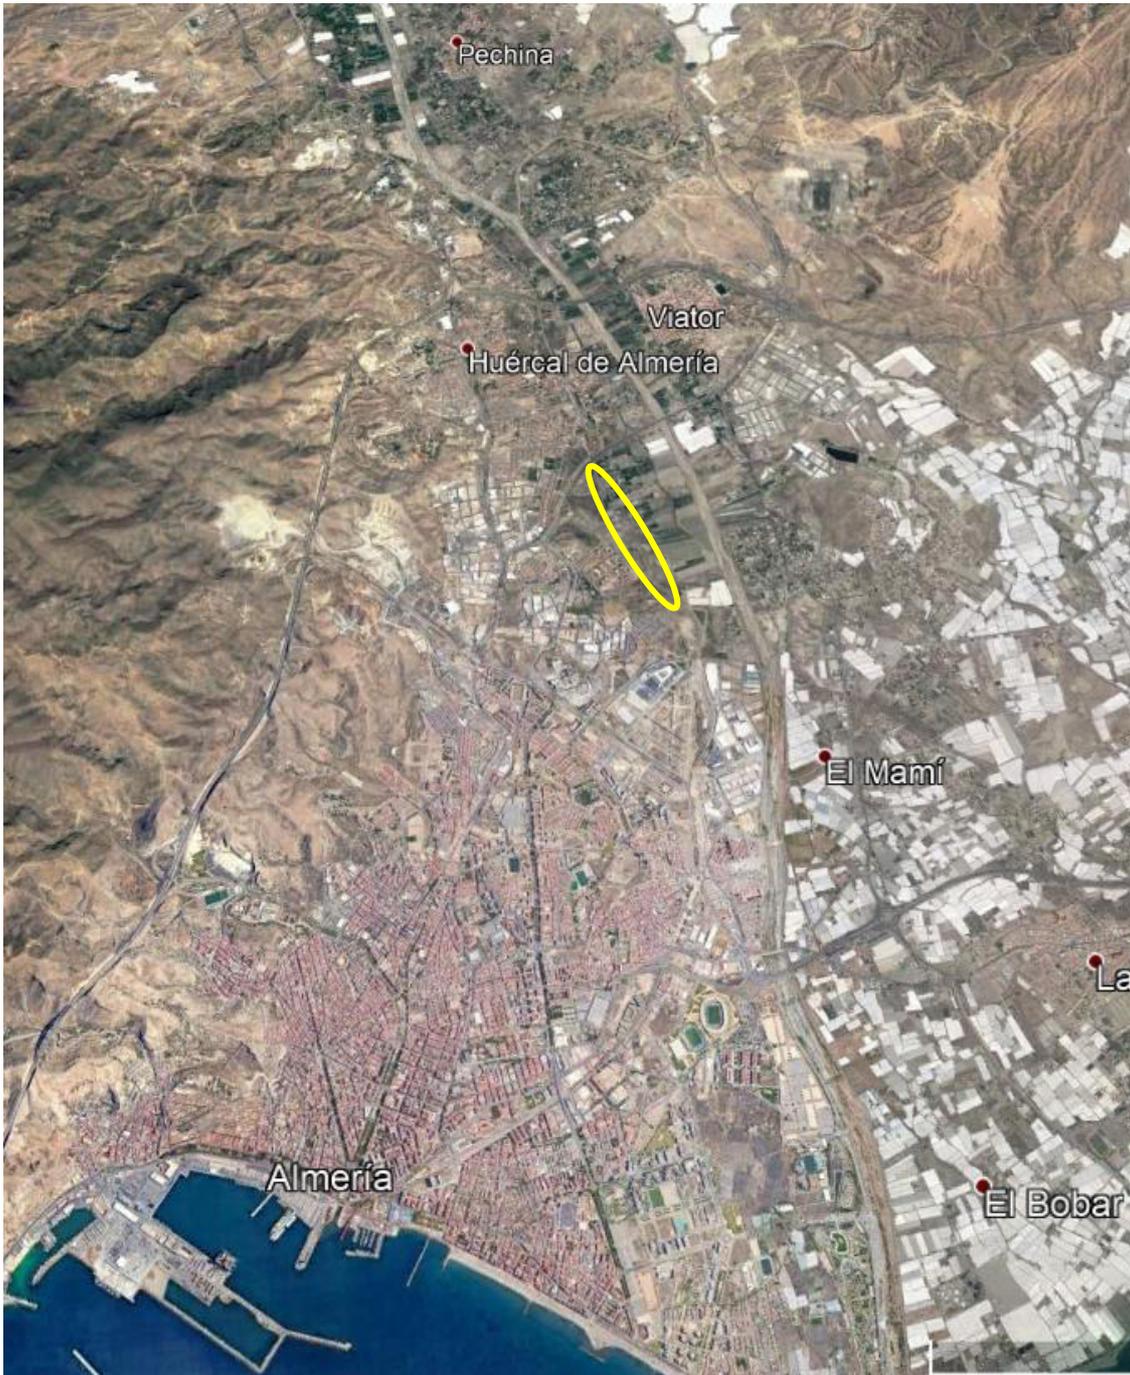
**FIGURA A.-** Situación general de la zona de proyecto, entre el entorno Sureste de la localidad de Huércal de Almería y el extremo Noreste del comienzo del casco urbano de la ciudad de Almería.

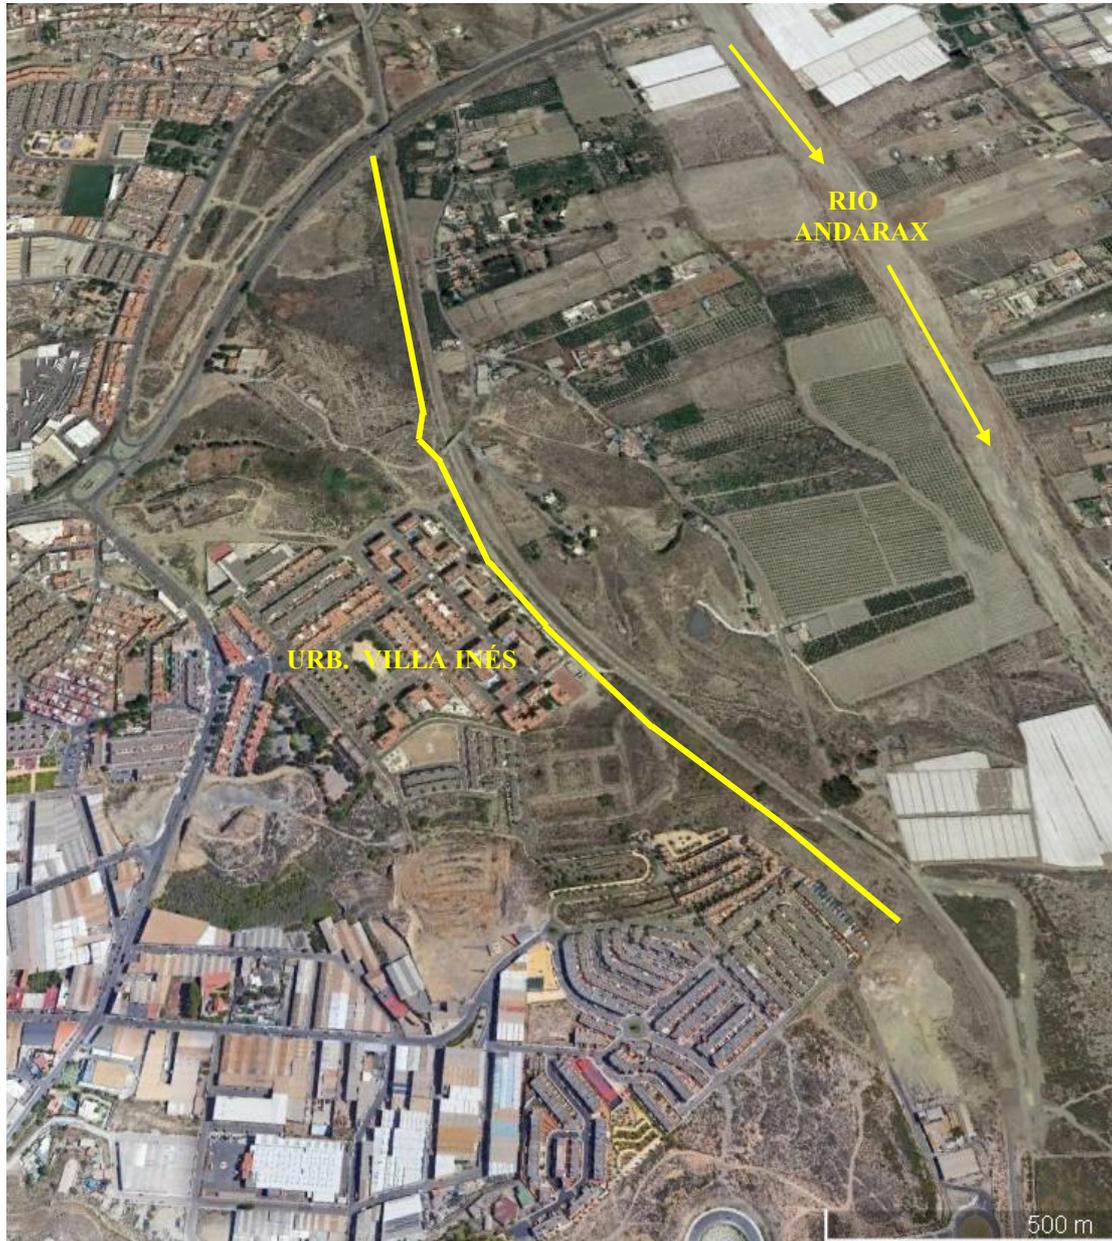
**FIGURA B.- Traza general del proyecto, dispuesta de forma paralela a la plataforma de las vías del ferrocarril.**

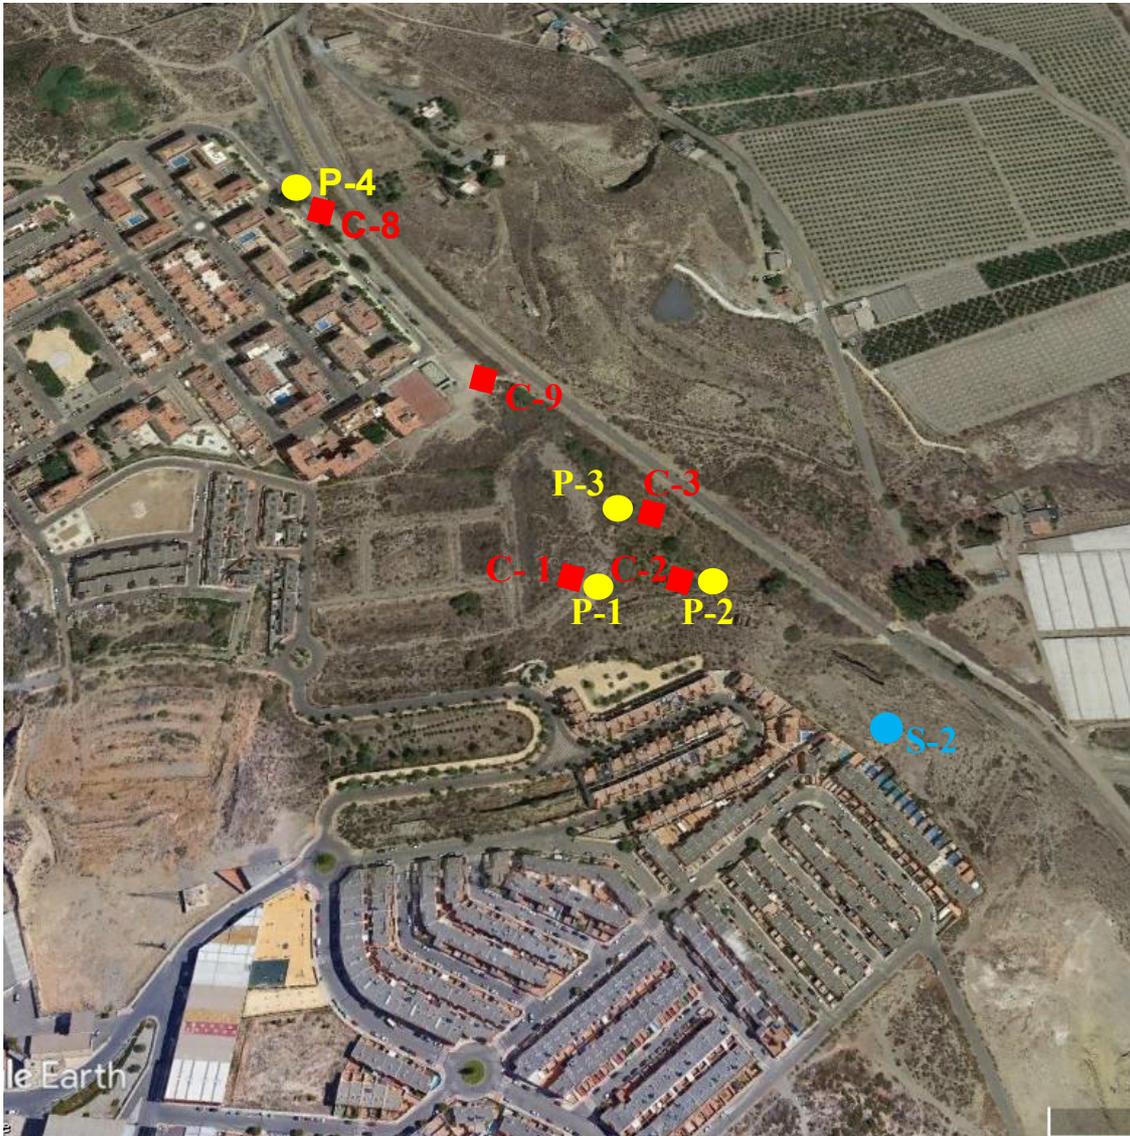
**FIGURA C.- Localización de los puntos de trabajos y ensayos “in situ realizados sobre mitad Sur de la traza de proyecto. Calicatas C-1, C-2, C-3, C-8, C-9; ensayos de penetración dinámica P-1, P-2, P-3, P-4 y sondeo S-2.**

En las figuras C y D del Anexo I se puede ver la situación sobre el terreno de los sondeos (S-1 y S-2), calicatas (C-1 a C-9) y de los puntos de ensayo de penetración dinámica (P-1 a P-6) realizados.

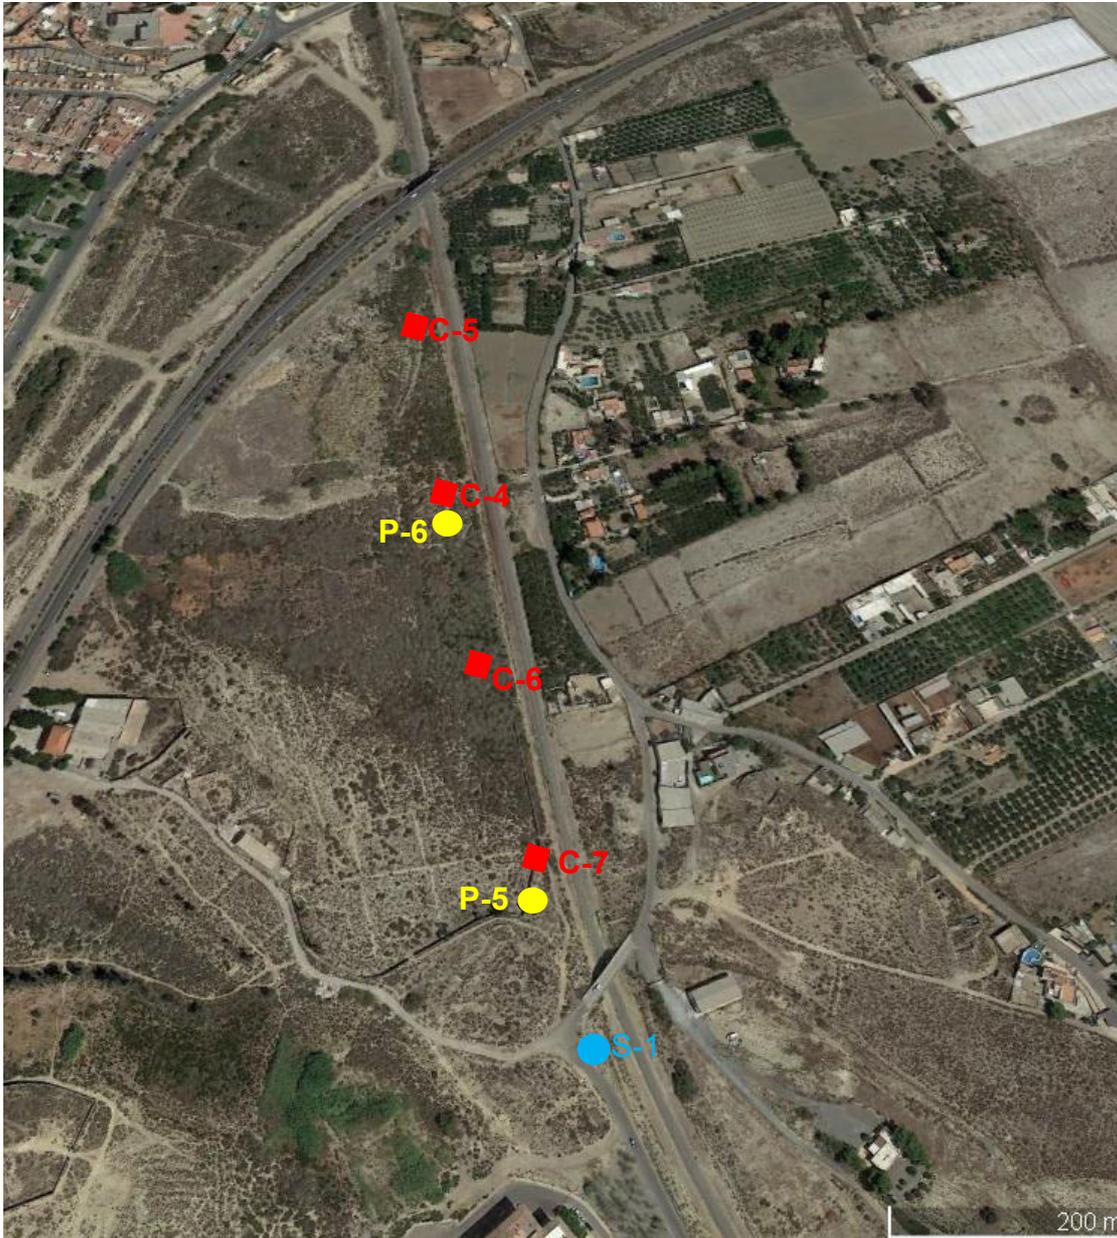
**FIGURA D.- Localización de los puntos de trabajos y ensayos “in situ realizados sobre mitad Norte de la traza de proyecto. Calicatas C-4, C-5, C-6 y C-7; ensayos de penetración dinámica P-5 y P-6 y sondeo S-1.**

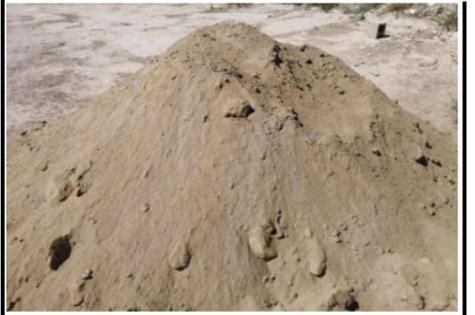
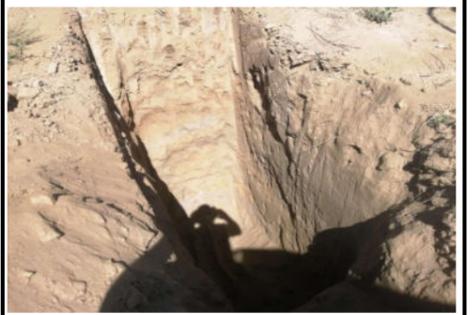
MATERIALES EXTRAÍDOS

MATERIALES CORTADOS

Profundidad (m)	Espesor capa (m)	Profundidad del nivel freático (m)	Columna litológica	Descripción litológica	Excavabilidad	Estabilidad	Tierra veget. (m)	Toma de Muestra (M/D) / (M/A)	ENSAYOS DE LABORATORIO SOBRE MUESTRAS DE SUELO																							
									Granulometría (% pasa)						W	L. Atterberg			Densidad		Determ. Químicas			Proctor modificado		Clasif. Suelo			C.B.R.			
									Grava		Arena					LL	LP	IP	Dsec	Dap	SULE	MO	SS	COL	HL	D. seca máx. (g/cm <sup>3</sup> )	Humedad óptima (%)	USCS	PG3	TNS	índice CBR	Hinchamiento (%)
									Tamiz 40 UNE	Tamiz 20 UNE	Tamiz 10 UNE	Tamiz 5 UNE	Tamiz 2 UNE	Tamiz 0,4 UNE	Tamiz 0,08 UNE	Humedad nat. (%)	Límite líquido	Límite plástico	Índice de plasticidad	Seca (g/cm <sup>3</sup> )	Aparente (g/cm <sup>3</sup> )	SO <sub>4</sub> Ca (%)	Materia orgánica (%)	Salas solub. (%)	Colapso (%)	Hinchamiento libre (%)						
0,0				Tarquín (arenas finas limo-arcillosas) de tonos pardos, semicohesivo	MUY FÁCIL	ALTA-MEDIA	0,3

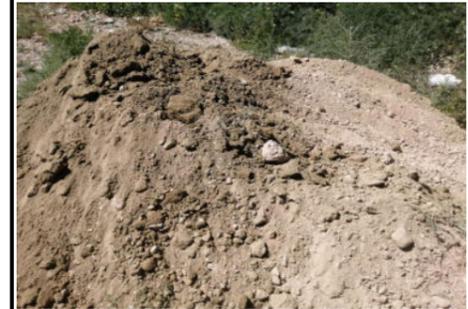
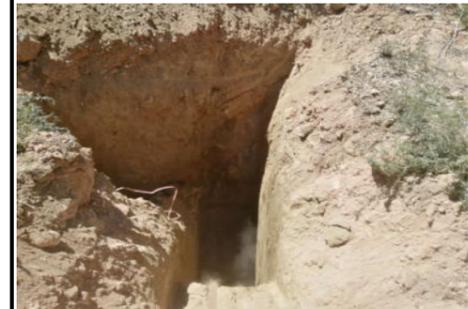
**MATERIALES EXTRAÍDOS**

**MATERIALES CORTADOS**

Profundidad (m)	Espesor capa (m)	Profundidad del nivel freático (m)	Columna litológica	Descripción litológica	Excavabilidad	Estabilidad	Tierra veget. (m)	Toma de Muestra (M/D / (M/A))	ENSAYOS DE LABORATORIO SOBRE MUESTRAS DE SUELO																					
									Granulometría (% pasa)						W	L. Atterberg			Densidad		Determ. Químicas			Proctor modificado		Clasif. Suelo			C.B.R.	
									Grava		Arena					LL	LP	IP	Dsec	Dap	SULF.	MO	SS	COL	HL	D. seca máx. (g/cm <sup>3</sup> )	Humedad óptima (%)	USCS	FG3	TNS
Tamiz 40 UNE	Tamiz 20 UNE	Tamiz 10 UNE	Tamiz 5 UNE	Tamiz 2 UNE	Tamiz 0,4 UNE	Tamiz 0,075 UNE	Humedad nat. (%)	Límite líquido	Límite plástico	Índice plasticidad	Seca (g/cm <sup>3</sup> )	Aparente (g/cm <sup>3</sup> )	SO <sub>4</sub> Ca (%)	Materia orgánica (%)	Sal. solub. (%)	Colapso (%)	Hinch. libre (%)													
0,0	0,6			Relleno antrópico superficial de arenas limosas pardo-rojizas, con gravas heterométricas y cantos	FÁCIL	ALTA

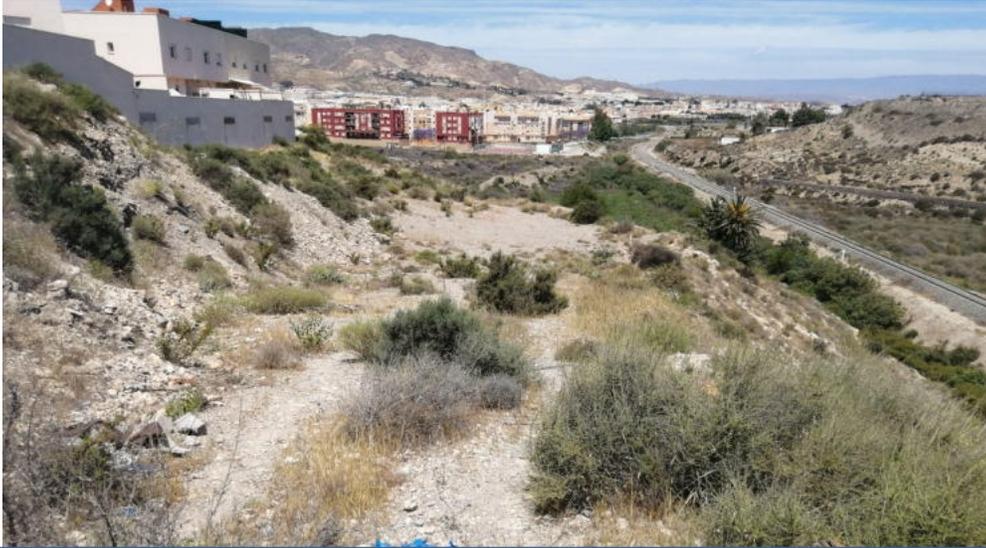
**FOTOGRAFÍA 1.-** Vista general de la zona de proyecto, tomada hacia el Norte desde su extremo Sur alomado más elevada. En la derecha de la foto se observa la plataforma de la línea de ferrocarril a la que de forma paralela discurrirá la traza del proyecto.

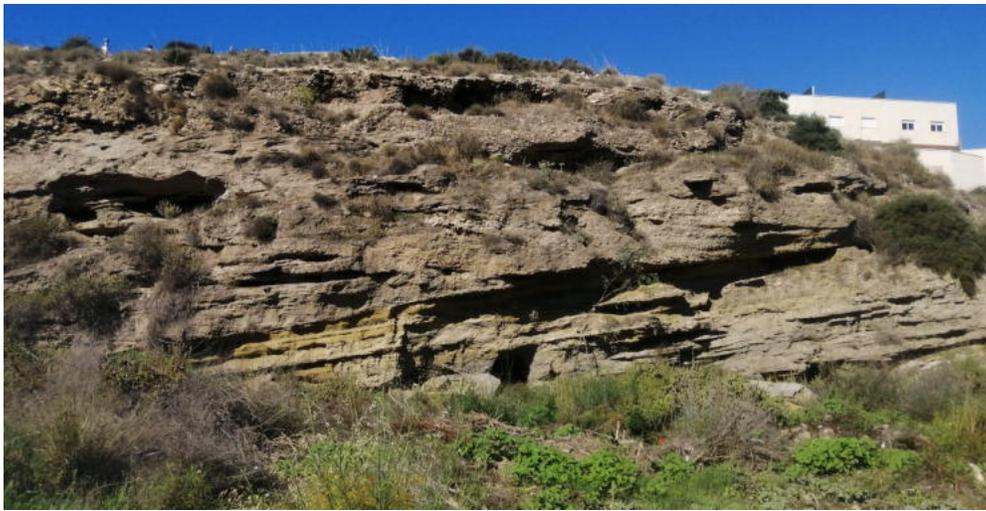
**FOTOGRAFÍA 2.-** Materiales naturales conglomeráticos Cuaternarios, aflorantes en el extremo Sur de la traza de proyecto. Bajo ellos se observa la disposición de las margas arenosas Pliocenas de tonos amarillentos

En el extremo o tramo Sur de inicio de la traza del proyecto, entre el P.K. 0+000 a 0+200, con topografía más elevada y alomada, que discurre por la parte trasera de la viviendas existentes en el lugar, los materiales aflorantes observables corresponden con una formación sedimentaria granular Cuaternaria de gravas heterométricas y cantos, de naturaleza esquistosa, cuarcítica y dolomítica, englobadas, de forma

variable, por una matriz areno-limosa de tonos pardos y pardo-grisáceos, más o menos endurecida y/o cementada, pudiendo conformar tramos conglomeráticos.

Bajo los materiales conglomeráticos, en posiciones topográficas más bajas, se observan aflorando una formación margosa de edad Pliocena, de tonos amarillentos que, en la mayor parte de la zona de la traza de proyecto se encuentra cubierta superficialmente por materiales areno-arcillosos y/o arcillo-arenosos Cuaternario de génesis coluvial (tramos P.K.0+200-0+480 y P.K. 1+000-1+480) e incluso por materiales de relleno superficial del tramo de la traza que discurre por el borde perimetral Este de la urbanización "Villa Inés" (tramo P.K. 0+480-0+820).

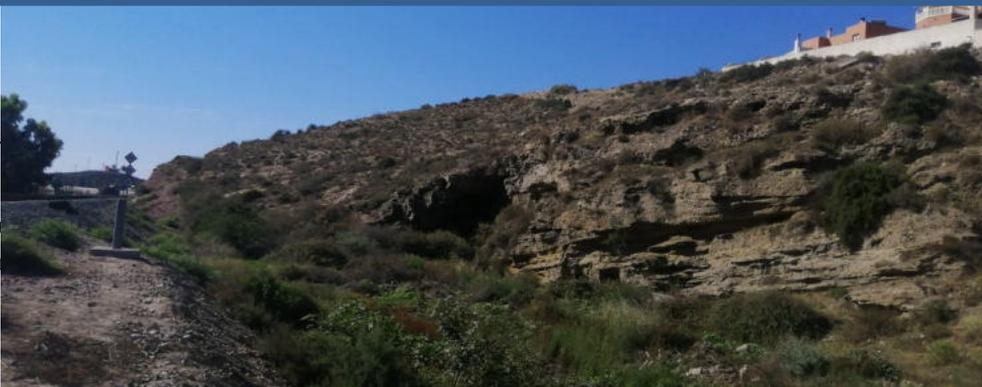
**FOTOGRAFÍA 3.-** Vista hacia el Sur del extremo Sur de la zona de proyecto, con relieve alomado y ladera de conglomerados Cuaternarios.

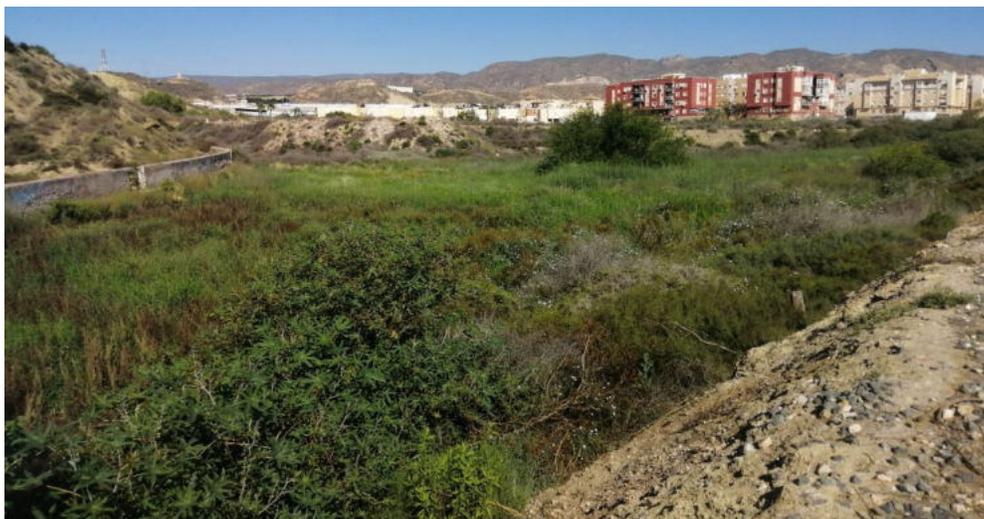
**FOTOGRAFÍA 4.-** Vista hacia el Noroeste de la zona deprimida del proyecto, sobre la que se ubicará una glorieta/rotonda

En las fotografías del anexo VI, se ilustran algunos de los aspectos comentados en este apartado.

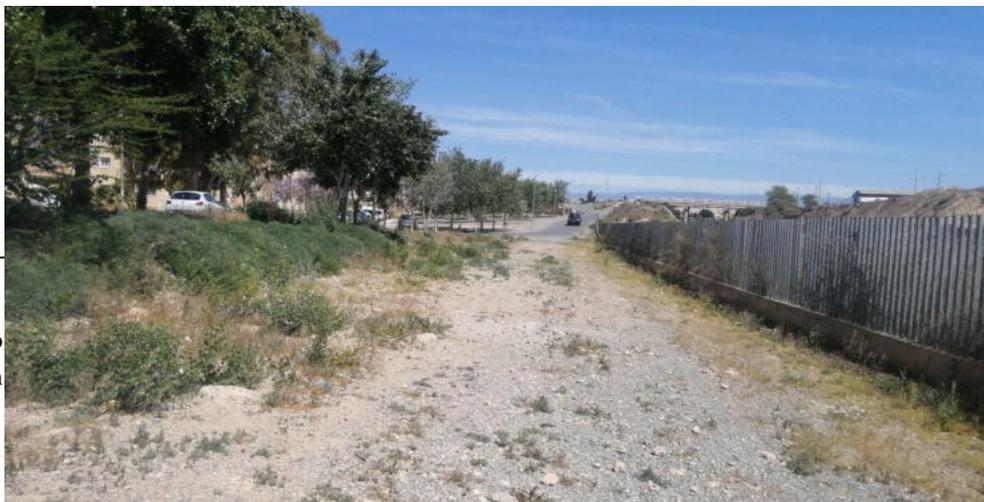
**FOTOGRAFÍA 5.-** Vista hacia el Norte de una parte del tramo central de la traza, que discurre entre el borde perimetral Este de la urbanización “Villa Inés” (a la izquierda) y la plataforma de la línea de ferrocarril (a la derecha).

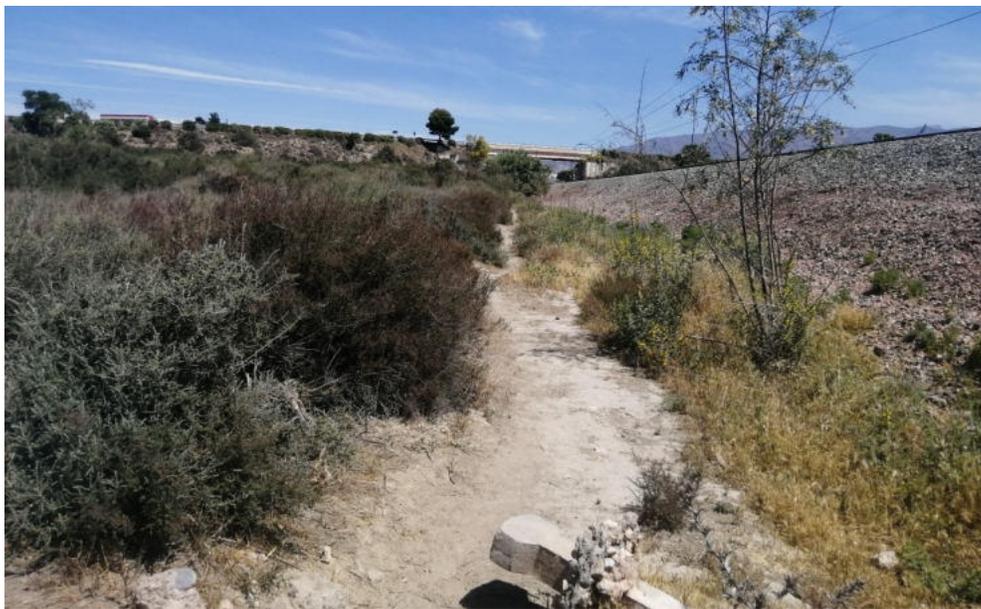
**FOTOGRAFÍA 6.-** Vista hacia el Norte del tramo Norte de la traza de proyecto. En la derecha de la foto se observa la plataforma de la línea férrea
