**LA REMODELACION DE UNA FORTALEZA MUSULMANA  
MEDIEVAL: LA ALCAZABA DE ALMERIA EN  
EPOCA CRISTIANA (SIGLOS XV Y XVI)**

Lorenzo Cara Barrionuevo

Instituto de Estudios Almerienses  
Departamento de Historia  
1990

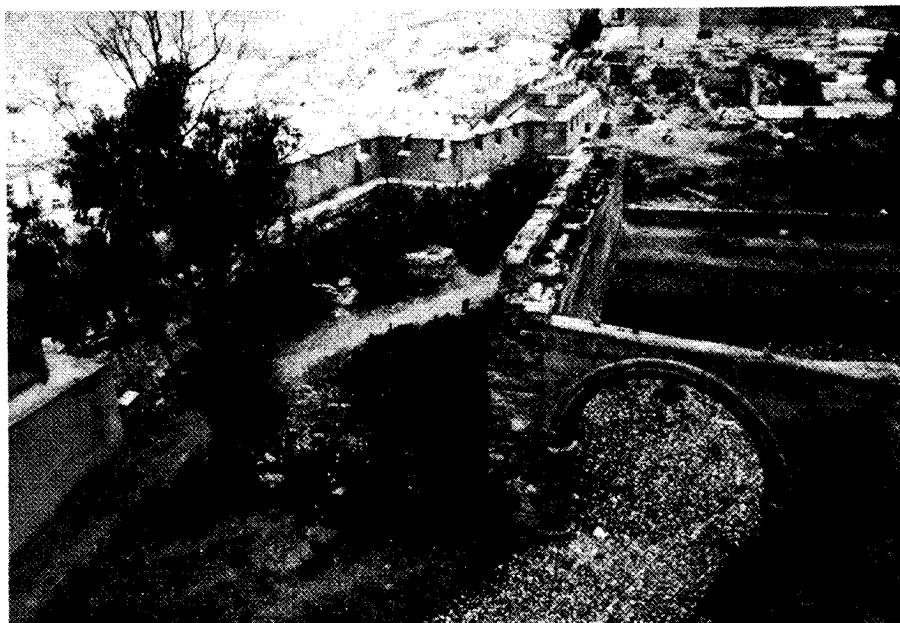
*Lám. 5. Baluarte de S. Matías. En primer término el arco gótico.*

El llamado tradicionalmente *Baluarte de San Matias* vino delimitado por una largo muro de 23 m. de long. y unos 7 de altura, obra de aparejo mixto. Presenta un gran zócalo de mampostería y sillarejos de arenisca fosilífera, tapial de cal y tierra (86 cm. de altura por 286 de long.), cuyas cajas están separadas por verdugadas de ladrillo (26 a 28 por 12 a 12'5 y 5'5 a 6 cm.), y contrafuertes de mampostería embutidos, al igual que su coronamiento. Su anchura es de 1'4 m.

Vinculado a este edificio pero con cierta desconexión cronológica, podrían estar dos arcos, tanto el colocado hoy de entrada, entre el muro longitudinal y los aljibes califales, como el hallado incompleto, encontrados ambos con sus piezas desperdigadas entre las ruinas del recinto (lám. 5).

El arco reconstruido descarga sobre pilastras poligonales de sillería que montan sobre una base moldurada con dos baquetones. Lleva a modo de capitel, bandas de cardinas entre baquetones y algún animal muy deteriorado. La rosca del arco, muy moldurada, describe un medio punto de dovelas pétreas con los salmeres lisos. Del segundo solo se conservan cuatro piezas con el mismo motivo en el intradós y la característica espiga lateral de unión de una pieza con otra. La luz del primero (3'6 m.) parece ajustarse a la distancia de los extremos de la nave techada (18).

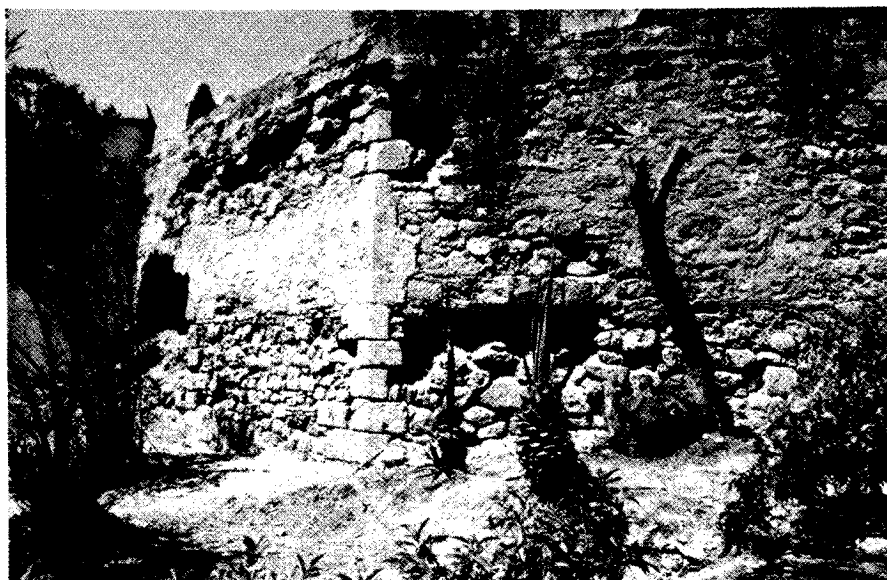
*Lám. 7. Muros de Baluarte de la Campana con una tronera al fondo.*

En el extremo meridional del muro de la Torre de la Vela, se instaló el baluarte de la Campana, que protegía el paso al segundo recinto y podía batir desde su posición ventajosa la primera retirada de la Alcazaba. Según Tapia (1980,I:268) fue mandado edificar en 1560 (fig. 5 y lám. 7).

Se hallaba adosado a una torre que distribuía el paso mediante tres puertas (1'35 m. de anch. la exterior lateral y 1'7 m. la interna), con pavimento de cantos rodados (23), y separado del muro de la Torre de la Vela por una rampa.

Una tronera a levante y merlones con aspilleras constituían sus defensas. La puerta se situaba a poniente. En los planos y alzados de Belefía (1855), se le observa techado y a baja altura, por lo que habría que emplear escalones de subida al segundo recinto.

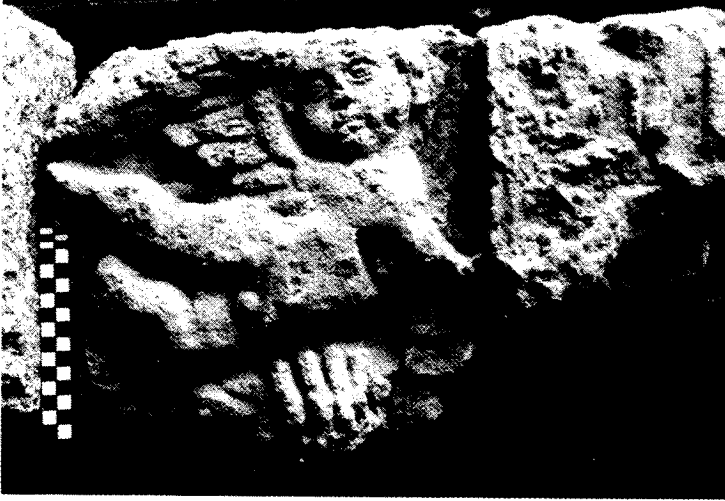
*Lám. 8. Fragmento de escudo heráldico*

Un fragmento de escudo nobiliario, en caliza, muestra un angelote tenante enmarcado arriba por lo que parecen ser el extremo inferior de las alas y garras de un águila. Sostiene una cenefa vertical en cuyo interior se inscriben varias flores de lis. Abajo, una gran mano humana sostiene una rama de laurel. El estilo al igual que el motivo emblemático parece inscribirlo en la primera mitad del s. XVI (lám. 8). Se ignora si formó parte de obras en la fortaleza o bien fue traído del exterior. Parece más probable que se tratara de una parte del gran escudo de Carlos I, dispuesto a ser colocado en el hueco abierto en la pared superior del costado oriental de la Torre del Homenaje (lám.2).
