**PRIMEIRO ESTUDO SOBRE
UMA INSTALAÇÃO ROMANA DE CAPTAÇÃO
ELEVAÇÃO E ARMAZENAMENTO DE AGUA
EM TROIA (PORTUGAL)**

Antonio de Carvalho Quintela
José Manuel Mascarenhas
Joao Luís Cardoso

Instituto de Estudios Almerienses
Departamento de Historia
1.989

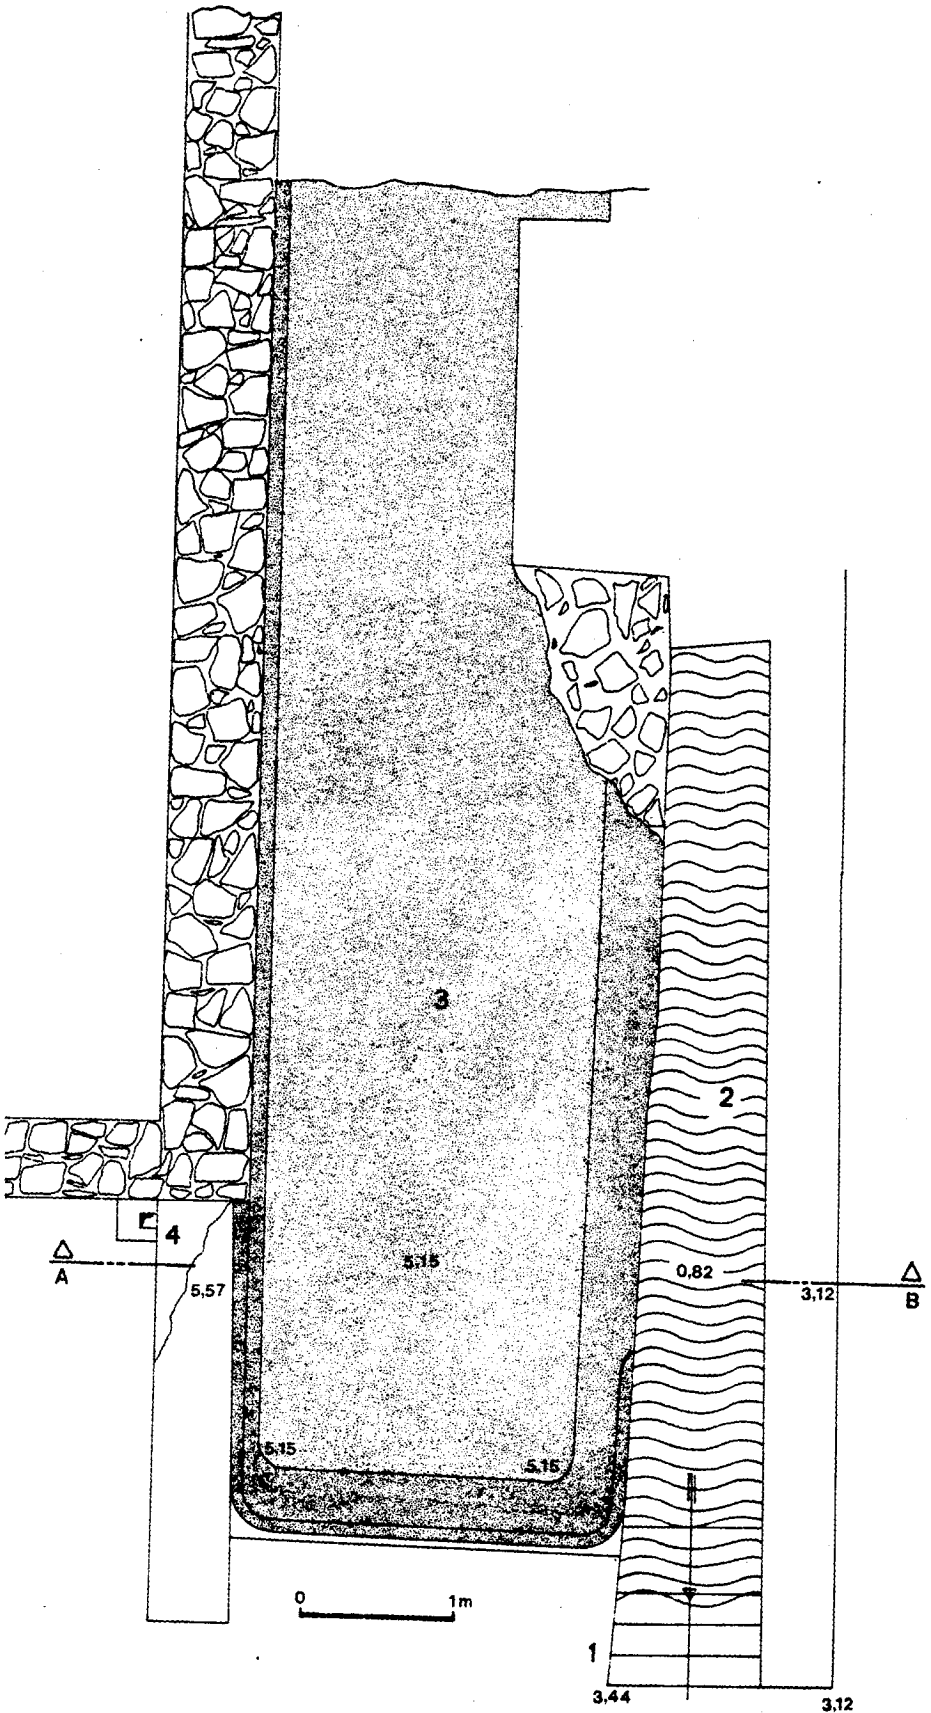
352 Fig. 1.- Planta geral (1. escada do poço; 2. poço; 3. tranque; 4. caleira vertical)

Com início de ocupação na segunda metade do século I a. C., os últimos vestígios romanos de Tróia atingem o século VI d. C. O apogeu da ocupação corresponderá aos séculos II e III d. C. A zona de maior concentração de estruturas e materiais estende-se por cerca de 1 km do litoral fluvial da península (Fig. 1), estando, porém, ainda grande parte da estação sob as areias. A sua extensão condiz como a importancia dos vestígios. Com efeito, trata-se de um dos mais notáveis complexos industriais do mundo romano dedicados a uma actividade específica: a preparação do pescado. Para tal, construíram-se vários núcleos fabris, constituídos por conjuntos de tanques de salga (cetarias), correspondentes, provavelmente, a outras tantas sociedades (ALMEIDA et al. 1.978/79). Tanques mais pequenos, seriam destinados á preparação do "garum". Tanto o peixe salgado, como este condimento -muito apreciado pelos Romanos - seriam exportados em larga escala, por via marítima, em ânforas fabricadas nos diversos fornos existentes na margen direita do rio Sado.

A. estrutura hidráulica apresenta-se essencialmente constituída por um poço adossado a um edifício sobre o qual assenta um tanque (Fig. 1 a 4 e Fot. 1 a 3).

betonilha feita de cal hidráulica, areia, cerâmica moída e fragmentos de tijoleira. Este material é por sua vez recoberto de uma argamassa fina de cor roseada. Trata-se muito provavelmente de maltha, argamassa impermeável fabricada á base de cal, banha de porco e sumo de figos verde (HAUCK 1.989). Esta argamassa recobre a totalidade do muro do tanque, quer interior, quer exteriormente, á excepção do sector em que este se integra na parede de um edifício contíguo (Fot.2). E de realçar o seu bom acabamento na extremidade norte, apresentando a argamassa um ligeiro rebordo exterior (Fot. 3). No muro do tanque nota-se uma abertura para descarga da água que se liga a uma conduta vertical de evacuação (Fig. 1 e 3).

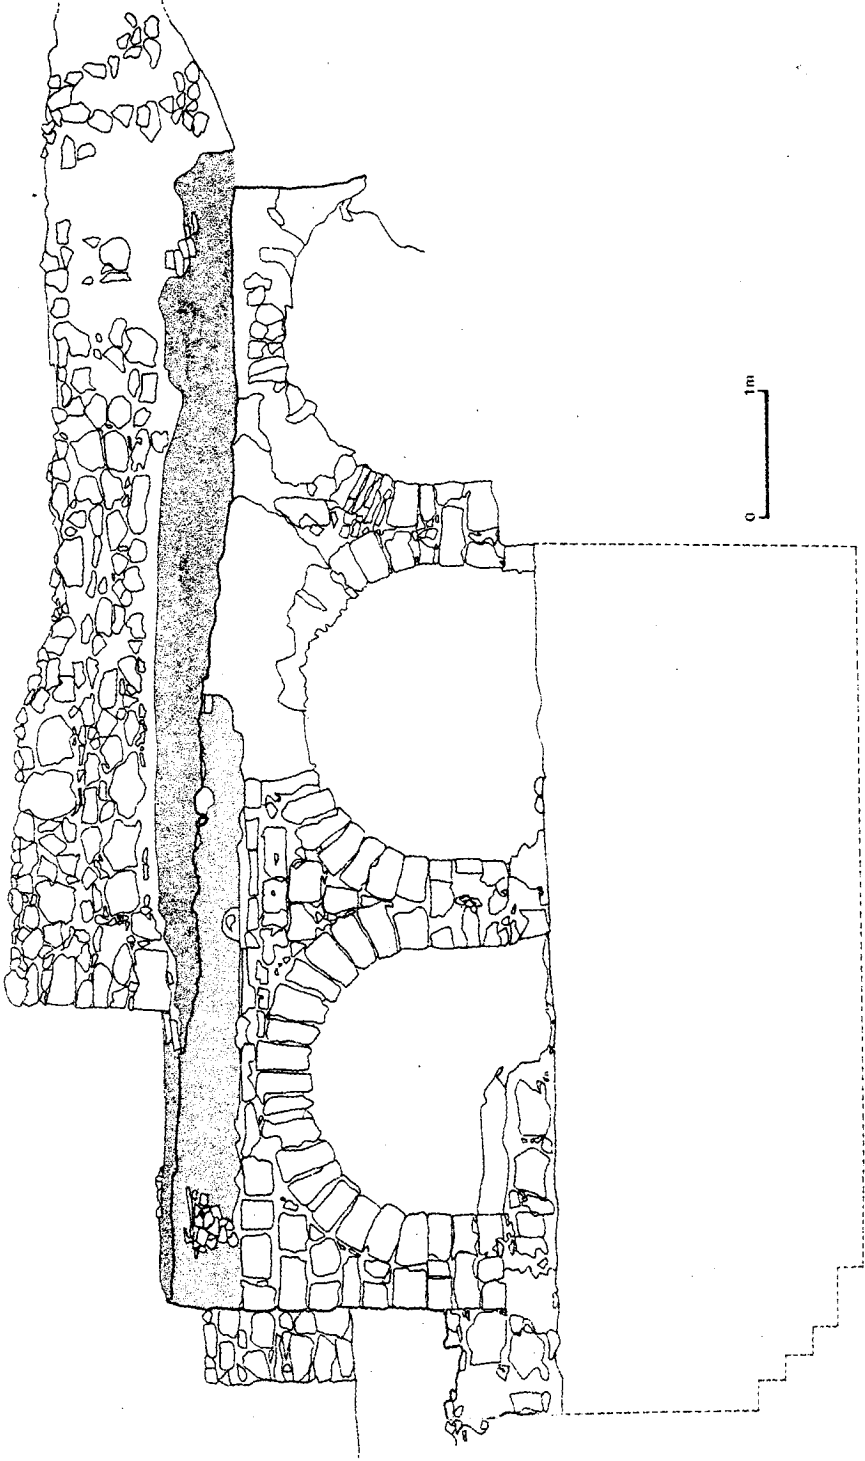
Fig. 2. Alçado.

A paredes do edifício foram construídas em alvenaria, paramentada exteriormente com blocos grosseiros de rocha calcária cujas origens se situam nos maciços da Arrábida e de S. Luís. (Fig. 2; fot. 1) O acabamento é mais cuidado nos arcos e correspondentes muros de suporte.

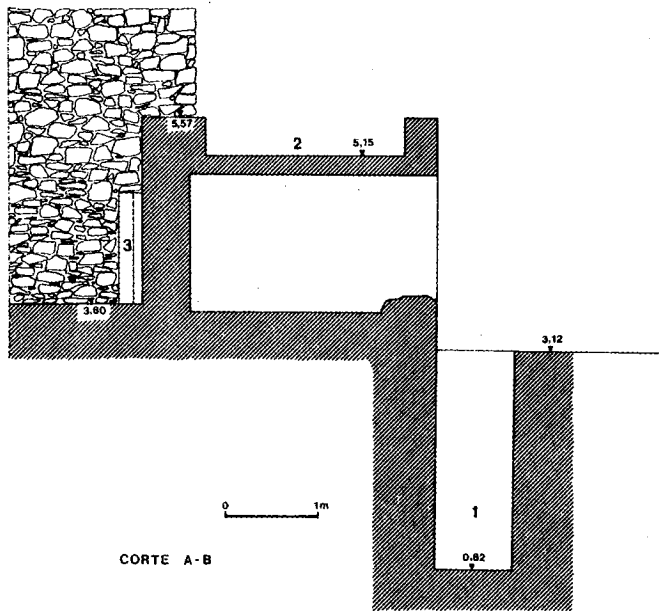
Fig. 3. Corte A-B (1. poço; 2. tanque; 3. caleira vertical).

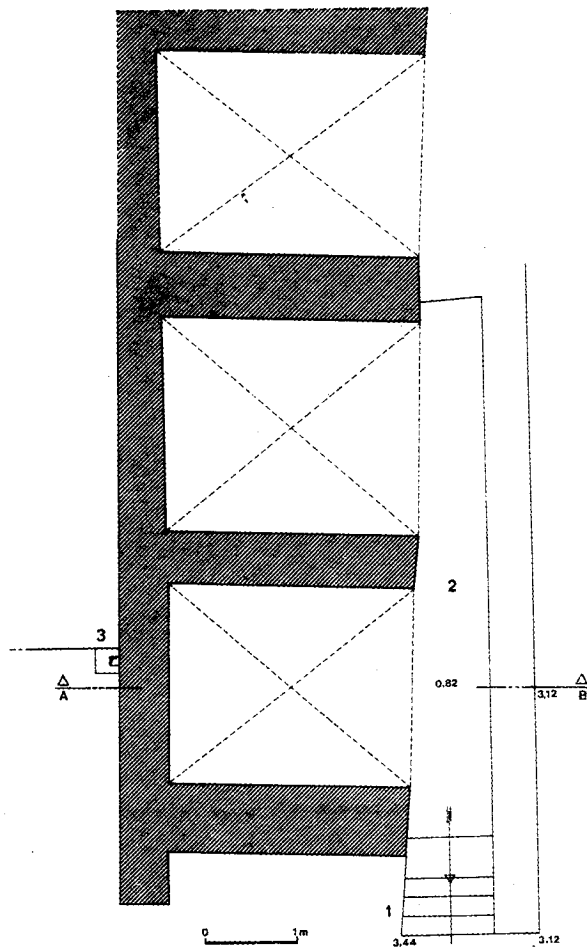
Fig. 4. Corte horizontal (1. escada do poço; 2. poço; 3. caleira vertical).

Este poço encontra-se limitado a oeste por um muro com o topo ao nível do solo, e a este por uma das paredes do edifício que suporta o tanque. O edifício, porticado, apresenta-se parcialmente soterrado do lado sul, podendo observar-se na Fig. 4 o seu corte horizontal a um nível pouco acima do solo. A sua forma é aproximadamente paralelepípedica e dispõe de três compartimentos abobadados, com arcos aparentes na sua fachada oeste (Fig. 2 e Fot. 1). O muros deste edifício não têm todos a mesma espessura, que varia entre 0'45 e 0'73 m. Também a dimensão em planta dos compartimentos abobadados difere ligeiramente. As respectivas dimensões são:

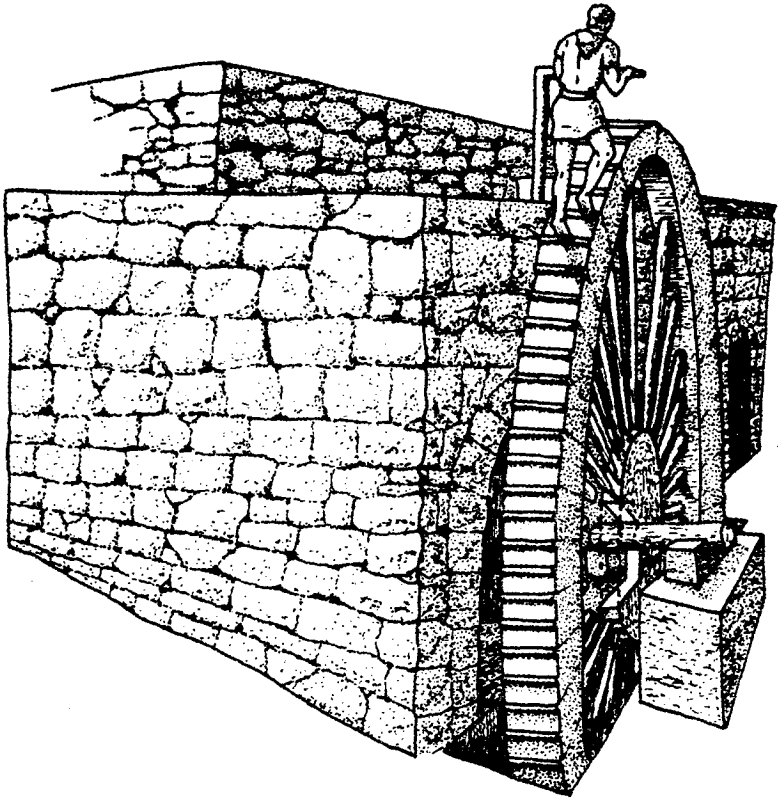
Fig. 5. Perspectiva da provável instalação hidráulica da Tróia.

Admite-se que em Tróia tivesse funcionado uma roda de aro compartimentado -Fig. 5- e estimou-se o seu diâmetro do seguinte modo:

- Cota do extremo inferior da roda, considerando este a 0'20 m. acima do fundo do poço (á cota 0'82): $0'82 + 0'20 = 1'02$ m.

- Cota do topo da caleira de recolha, considerando este a 0'20m acima do bordo do tanque (á cota 5'55): $5'55 + 0'20 = 5'57$ m.

- Admitindo o topo da caleira de recolha á distância do extremo superior da roda de 0'30 vezes o raio (GONZALO Y TARIN 1.986 num estudo sobre rodas de Tharsis considera aquela distância igual a $0'25 R$), ter-se-ia:

O valor do diâmetro de 5'6 m é perfeitamente aceitável sendo mesmo inferior aos valores estimados por SCHIOLER (1.973) para as rodas de Ostia.

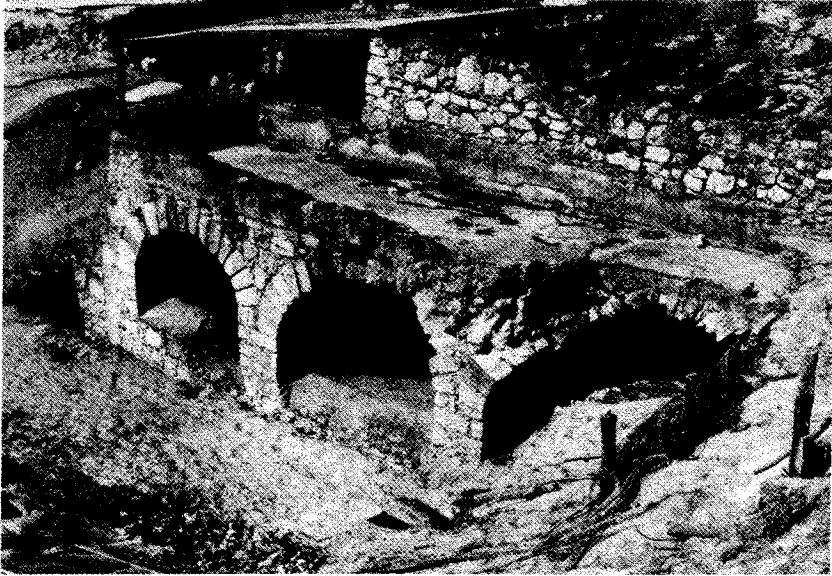
Fot. 1. Vista geral da estrutura hidráulica.

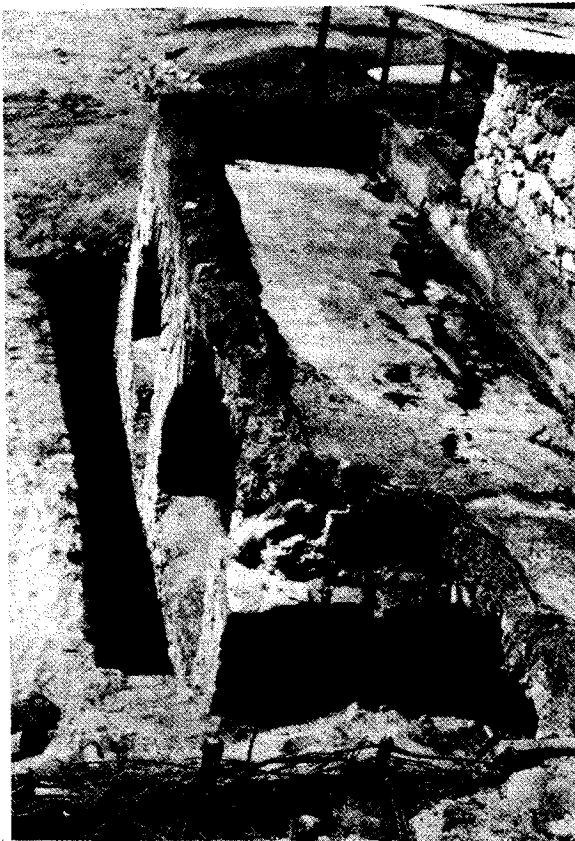
Fot. 2. Vista geral, notando-se o poço e a abóbada sul parcialmente destruída.

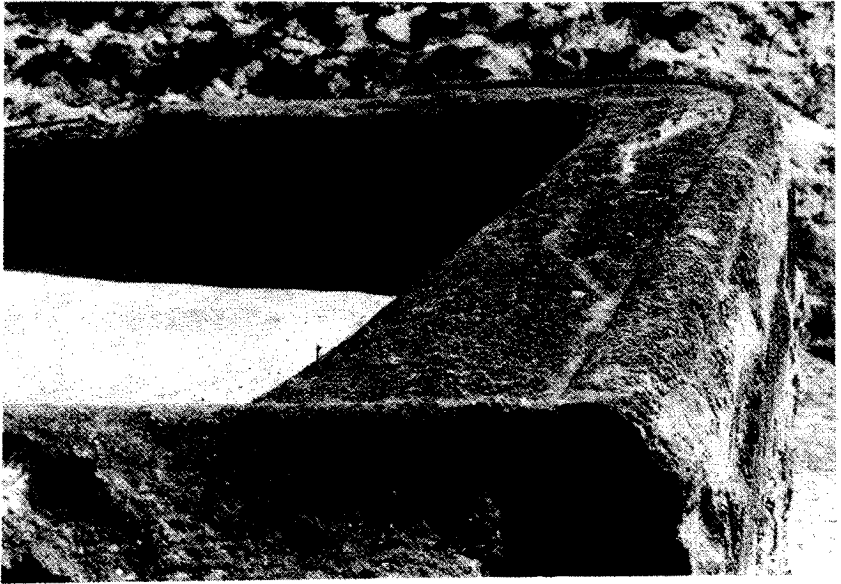
Fot. 3. Pormenor do muro do tanque.

O tanque que encima o edifício descrito apresenta planta quase rectangular, tendo interiormente 2'00 m do lado norte por mais de 8'2 m até à extremidade sul que já se encontra descoberto. Apresenta-se construído em *opus signinum*, espécie de
