I COLOQUIO DE HISTORIA Y MEDIO FISICO

**LOS SISTEMAS HIDRAULICOS DE LA
CIUDAD HISPANOMUSULMANA DE VASCOS**

**Ricardo Izquierdo Benito
Germán Prieto Vázquez**

**Instituto de Estudios Almerienses
Departamento de Historia
1.989**

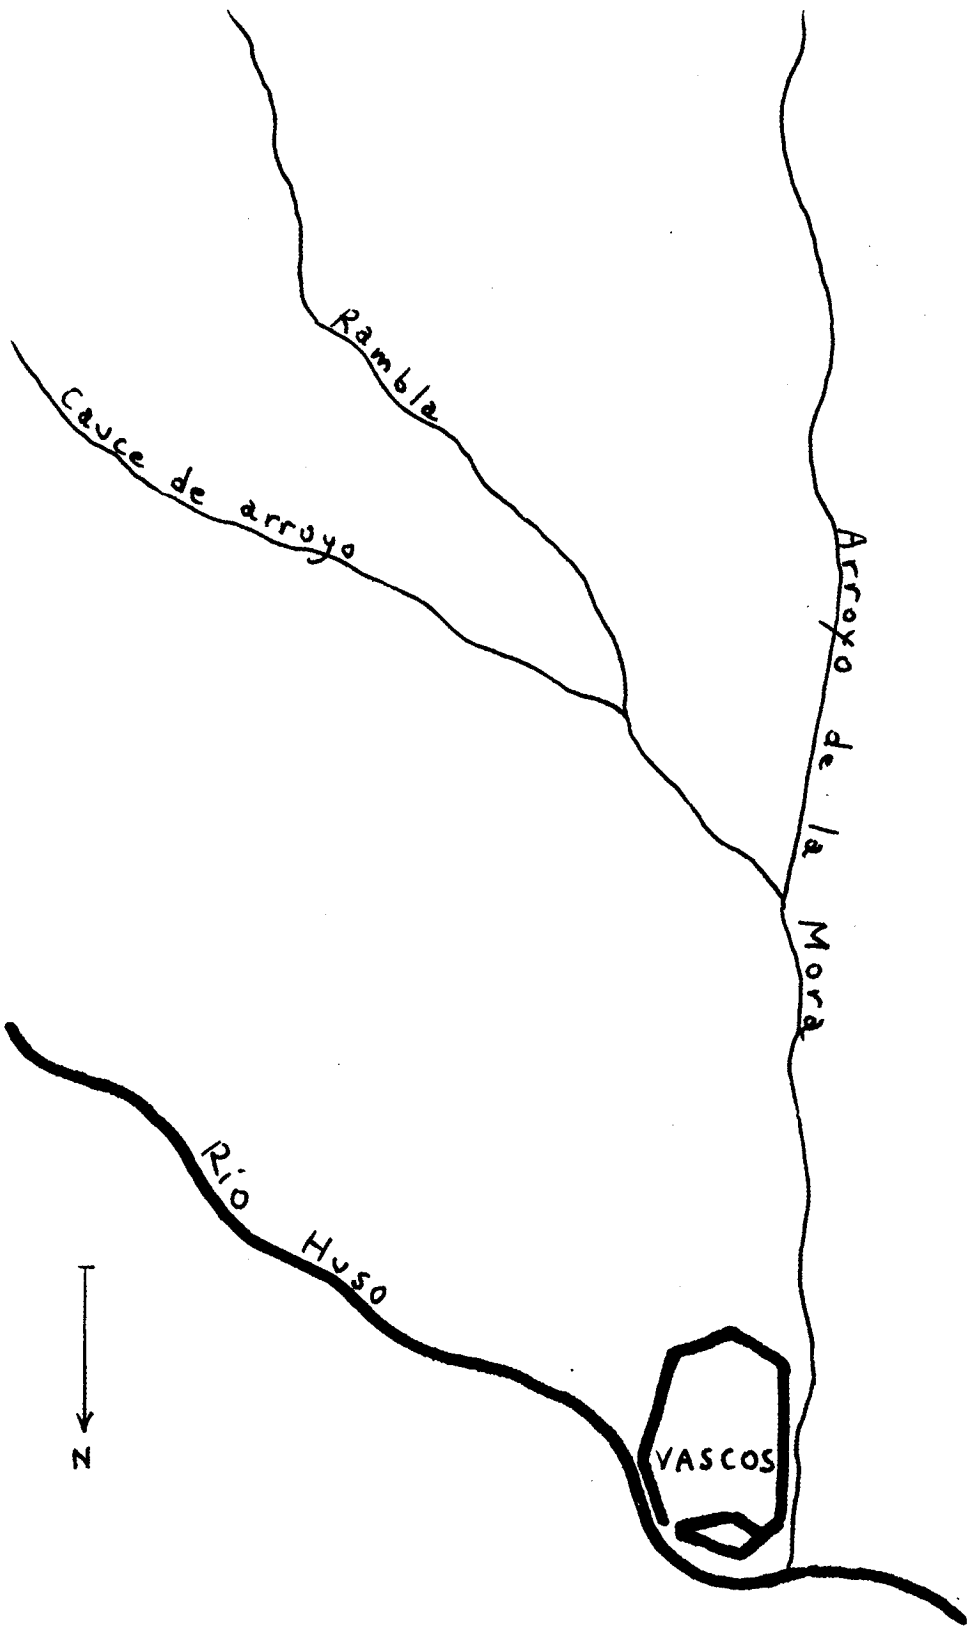
484 Fig. 1.- Esquema del principal sistema hidráulico de abastecimiento de agua a Vascos.

El principal complejo hidráulico de Vascos está organizado al sur de la ciudad y se vertebra en función de hacer confluir la mayor cantidad posible de agua hacia el hoy denominado arroyo de la Mora que procedente de la sierra cercana, desemboca en el río Huso tras formar un pequeño valle profundo, en una de cuyas vertientes se levanta la ciudad en su lado oeste (Fig. 1). La existencia de este arroyo sería determinate, aparte del río próximo, para haber ubicado a aquella en tal lugar. No obstante es muy posible que el caudal de este arroyo fuese insuficiente para el abastecimiento de la ciudad, dado que incluso tal vez no fluyese durante todo el año, como ocurre actualmente, en que solamente lo hace en los meses húmedos. Por ello, se haría necesario buscar un sistema por el cual se incrementase su caudal a la par que se procurase mantenerlo durante todo el año, al menos en cantidad suficiente. De ahí que este complejo hidráulico se organizó en función de captar otras aguas (de manantiales o de lluvias) y de encauzarlas hacia el arroyo de la Mora, mediante un sistema racional que garantizase su presencia permanente a la par que se diversificasen las posibilidades de su uso antes de abastecer a la ciudad.

Así, el arroyo de la Mora incrementaba su caudal al

recibir las aguas de dos largos cauces de arroyos o ramblas, hoy completamente secos (salvo algunos tramos en épocas húmedas) pero que posiblemente entonces llevarían agua al menos en algunos momentos del año, que se incrementaría por los aportes de las arroyadas, especialmente tras lluvias intensas.

En el cauce situado más al este se conservan restos de unas presas construidas simplemente con grandes bloques de piedras amontonadas. Se formarían así zonas de embalses, muy posiblemente para aprovechar el agua para riego o para abrevar el ganado. Uno de estos embalses tiene incluso su contorno delimitado por una construcción de piedra, lo que indica que posiblemente se le concedería una especial importancia. No obstante, no descartamos que estos amontonamientos de piedras sirviesen como muros de contención de bancales en los que generar unos cultivos regados por el arroyo que fluyese por su parte central.

El otro cauce, más al oeste, es una auténtica rambla que procede la sierra y que debió de llevar más cantidad de agua. También en su recorrido se conservan algunas presas. Es de señalar que junto al mismo también se conservan los restos de un amplio cercado de piedra, que muy posiblemente sirvió para resguardar ganado. Su ubicación junto al cauce parece confirmar que se debería a la utilización de éste como abrevadero.

Estos arroyos y ramblas confluyen en un punto alejado unos 500m. del arroyo de la Mora. Posiblemente en este punto se formaría una gran alberca o embalse -las características actuales del terreno así lo hacen sospechar- que serviría para regar las zonas próximas a la par que como abrevadero. Desde este embalse, y posiblemente por un cauce canalizado del que no se conservan restos y aprovechamiento el desnivel natural del terreno, se orientaba el agua hasta hacerla desembocar en el arroyo de la Mora. Junto a este punto de unión hoy en día se levanta un huerto cercado, posiblemente procedente, en gran parte, de la etapa islámica, como testimonio fósil de un antiguo paisaje agrario.

Sin embargo, el complejo hidráulico anteriormente descrito (Fig. 1), no era el único sistema organizado en las afueras de la ciudad, aunque sí consideramos que era el principal, por su complejidad y su diversidad funcional. También hemos detectado otros dos sistemas, de estructura más sencilla, compuestos por una única vía de agua a la que también fluyen pequeñas arroyadas, algunas de ellas previamente preparadas.

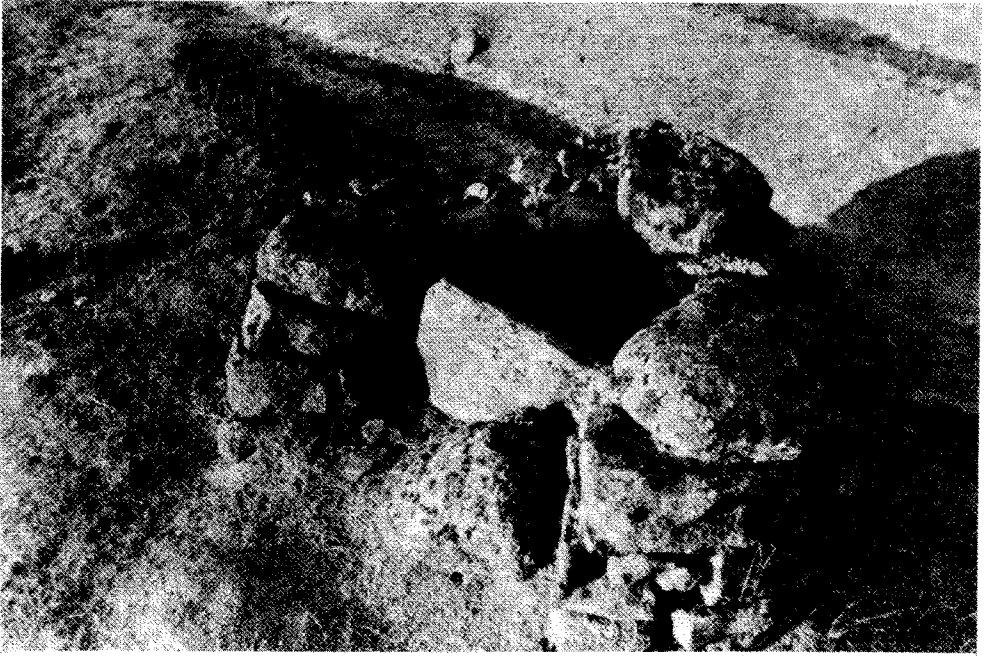
Lám. I, nº 1: Brocal de un pozo de las inmediaciones de Vascos, con una laja vertical de pizarra para regular la salida del agua. Nº 2. aljibe abovedado, enterrado, de las inmediaciones de Vascos.

Es de señalar que algunos de estos pozos presenta la característica de tener una parte de su brocal constituido por una laja vertical de pizarra que sirve de contención al agua cuando sube su nivel hasta la base del mismo (Lam. I, nº1). Posiblemente se trate de la pervivencia de un sistema antiguo que, mediante esta forma de trampilla o compuerta, permitía regular el consumo de agua que se distribuiría por canales o acequías. Tal vez no sea casualidad que uno de estos pozos se encuentre hoy en día dentro de un huerto cercado por un muro de piedra -muy posiblemente pervivencia de otro anterior- en el que se emplearía este sistema de regadío, aunque superficialmente no se hayan conservado restos al respecto.
